**Stavebně technický průzkum  
stávající opěrné stěny v Třinci na sídlišti Sosna**

**ODBORNÝ POSUDEK  
(STP\_1913/LZ)**

Listopad 2019

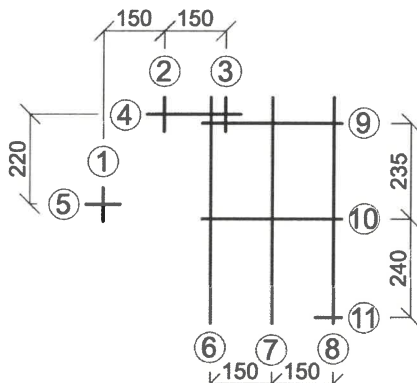
SS3

1-D	12	10 425	40	PK
2-D	12	10 425	32	PK
3-D	12	10 425	23	PK
4-D	10	10 216	40	PK
5-D	10	10 216	52	PK
6-D	12	10 425	0-20	PK/ LK (-50%)
7-D	12	10 425	0-20	PK/ LK (-50%)
8-D	12	10 425	10-20	PK/ LK (-50%)
9-D	10	10 216	12	PK/ LK (-10%)
10-D	10	10 216	12	PK/ LK (-10%)
11-D	10	10 216	28	PK

- Napojení dvou armovaných částí bez dostatečného přesahu.
- Extrémní poškození některých svislých prutů betonářské výztuže (pruty č. 6, 7 a 8).
- Výška svislých prutů je ukončena ve výšce 1,2 m nad terénem.
- Hloubka karbonatace<sup>3)</sup> betonu je 30-40 mm.

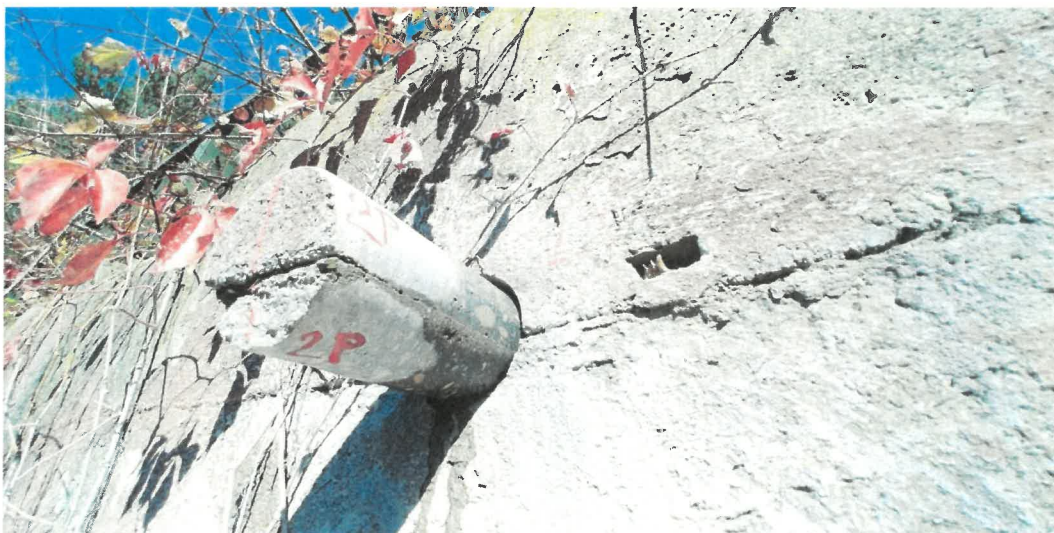
1-250	<b>Spodní vrstva betonu:</b> Beton, cementový tmel šedé barvy, těžené kamenivo do velikosti 16 mm, vzduchové póry do velikosti 2 mm. <b>Kontaktní plochy vodorovné pracovní spáry jsou pokryty jemnými částicemi jílovité zeminy.</b>	×	×	×	×	×	a 0-23
3	0-1	Nátěr červenohnědé barvy – nátěr odpadnutý z 10% plochy.						
	1-250	Beton, cementový tmel šedé barvy, těžené kamenivo do velikosti 16 mm, vzduchové póry do velikosti 6 mm. <b>Povrch betonu je do hloubky 15 mm narušený mrazem.</b>	×	×	×	×	×	0-22
4-T	-	<b>Odběr vzorku v místě svislé trhliny.</b>						
	0-1	Nátěr červenohnědé barvy – odpadnutý z 60% plochy.						
	1-250	Beton, cementový tmel šedé barvy, těžené kamenivo do velikosti 16 mm, vzduchové póry do velikosti 2 mm. <b>Lomové plochy svislé trhliny prochází zrný kameniva a jsou pokryty jemnými částicemi jílovité zeminy.</b>	×	×	×	×	×	0-25

Obr. 16: Sonda po odběru jádrového vývrtu č. 2-P, který byl odebrán v místě vodorovné pracovní spáry.

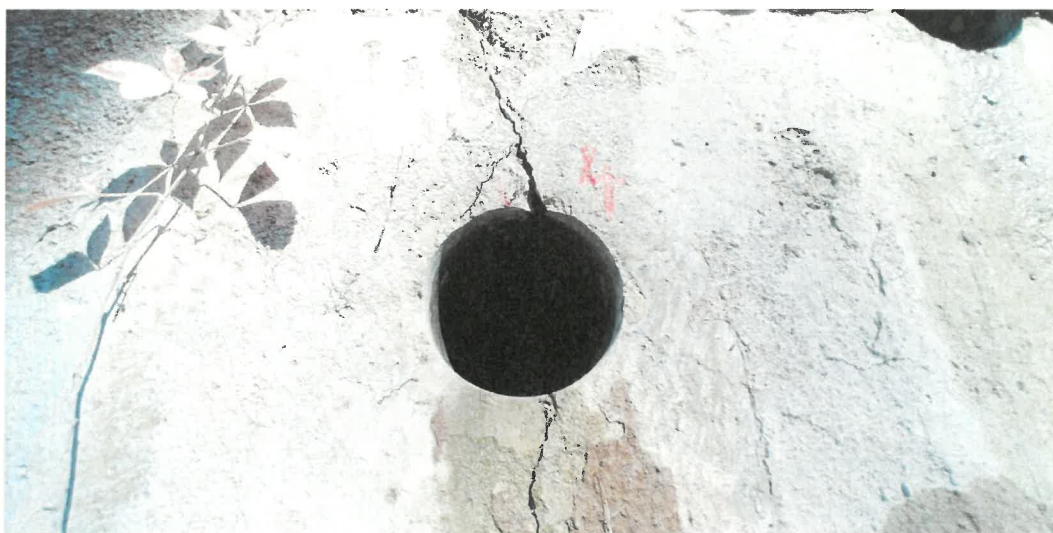
1-250	Beton, cementový tmel šedé barvy, směs těženého kameniva do velikosti 16 mm a drceného kameniva frakce 8/16, vzduchové póry do velikosti 2 mm. V povrchové oblasti je struktura betonu narušena svislými trhlinami, u tohoto vzorku konkrétně v oblastech 0-20 mm a 20-40 mm. Lomové plochy v trhlínách betonu neprochází zrný kameniva.	×	×	×	×	0-60

Obr. 18: Sonda po odběru jádrového vývrtu č. 4-T, který byl odebrán v místě svislé trhliny.

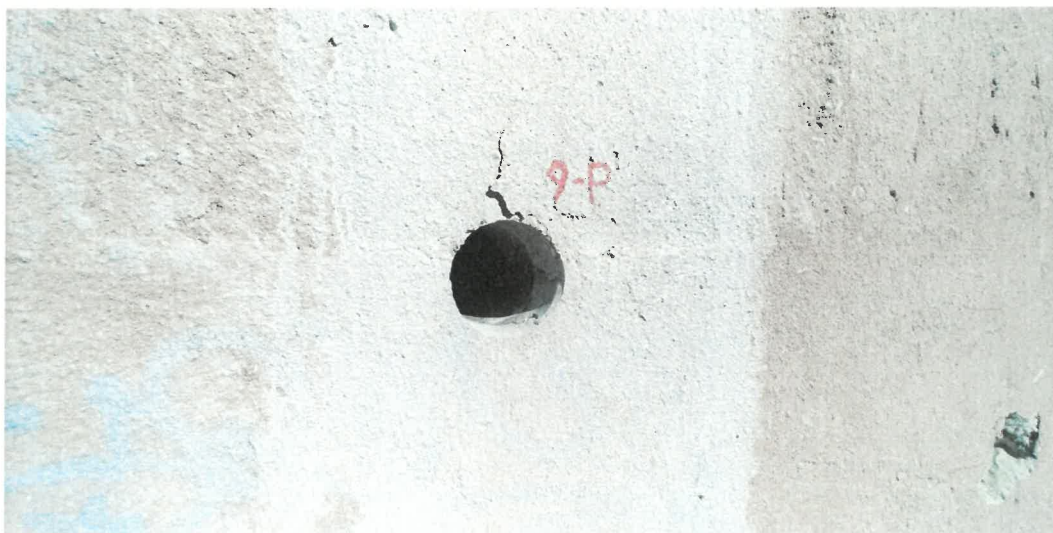
Obr. 22: Sonda po odběru jádrového vývrtu č. 9-P, který byl odebrán v místě vodorovné pracovní spáry.

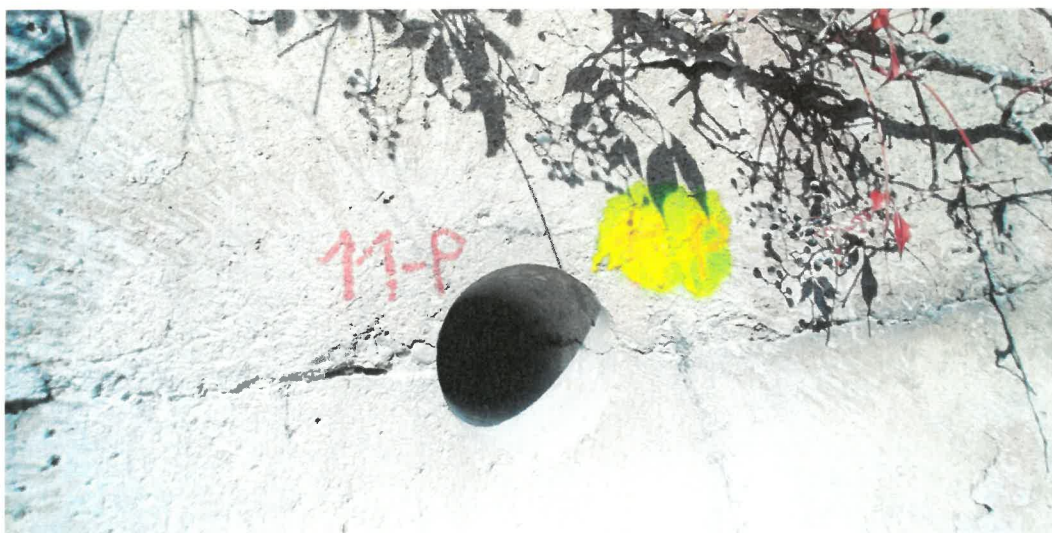
Obr. 24: Sonda po odběru jádrového vývrtu č. 11-P, který byl odebrán v místě vodorovné pracovní spáry.

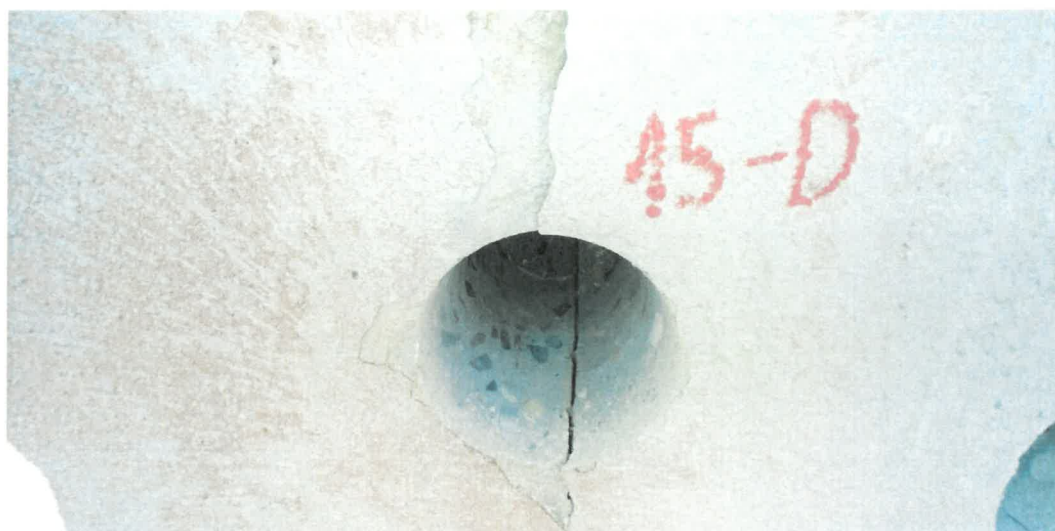
Obr. 26: Sonda po odběru jádrového vývrtnu č. 15-D, který byl odebrán v místě svislé dilatační spáry.
