BĚŽNÁ PROHLÍDKA

Objekt: Most

Lokalizace: Most přes řeku Tyru pod Mk447c U ČP.52

Název objektu: **Most Holý**

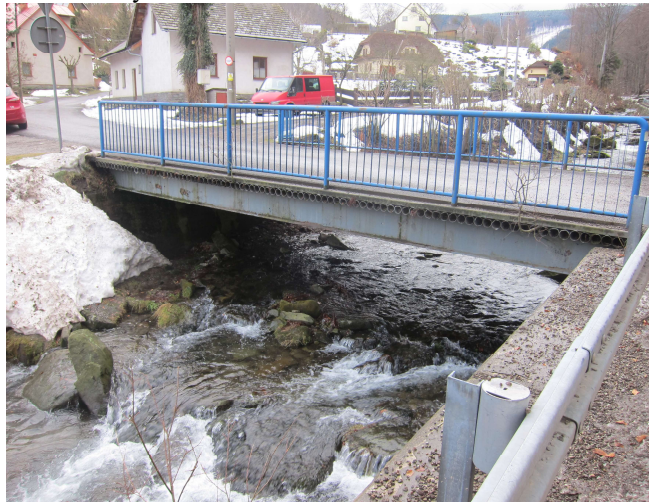
Pohled na výtok

- 3.7 Na výtoku nad op1 roste z mezery mezi trubkami dřevina, a i na jiných místech je znatelná vegetace, tento detail bude pravděpodobně trvale zavodněn
