Odborný posudek

Statický průzkum objektu ZŠ Petra Bezruče

Základní škola
Bezručova 418
739 58 Třinec – Staré město

Statický průzkum krovů

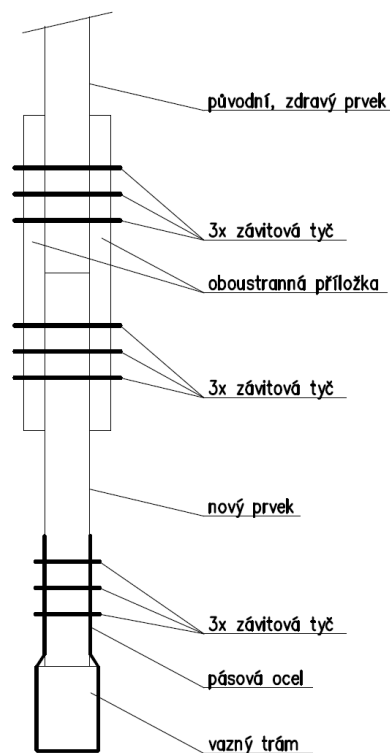
Obrázek 2: schéma napojení sloupku

V tělocvičně je napaden jeden sloupek, který bude částečně nahrazen, při provádění bude vaznice pod ním montážně podepřena z prostoru tělocvičny.

Napojení nové části sloupku ke stávajícímu, zdravému sloupu

- tupé spojení + přiložit z obou protilehlých stran dřevěný trám o rozměrech 80x170 a propojení pomocí 3 ks závitových tyčí M16.
- Dodržet minimální okrajové vzdálenosti a rozteče mezi prvky.

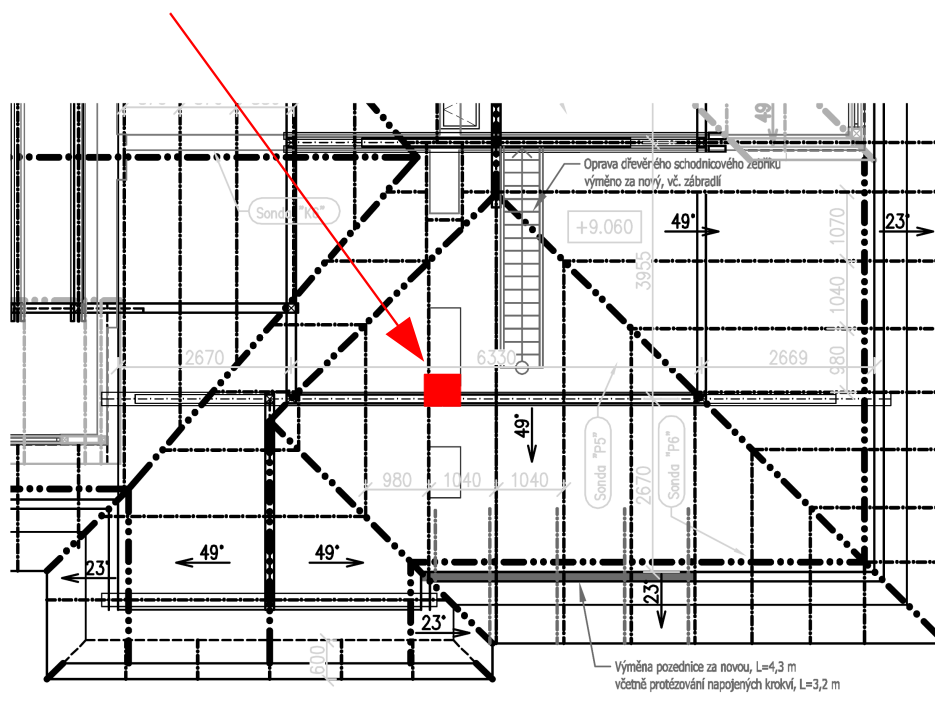
Dále je nutné blíže prozkoumat nosnou konstrukci kolem učebny a způsob jejího roznosu do stěn, zda jsou vyztuženy vazné trámy, a způsob vynesení pomocí zhotovených výměn viz. Foto 13. na straně 8 a zjištění .

Dále doporučuji doplnění sloupku k vaznici o vazný trám, v místě nad podporou (vnitřní nosnou zdí) viz schéma:
