ZNALECKÝ POSUDEK č. 148

Posouzení technického, abiotického a biotického (mykologického) stavu dřevěné konstrukce krovu střechy ZŠ Petra Bezruče č.p. 418, 739 61 Třinec.

Posuzovaný objekt: ZŠ Petra Bezruče č.p. 418, 739 61 Třinec

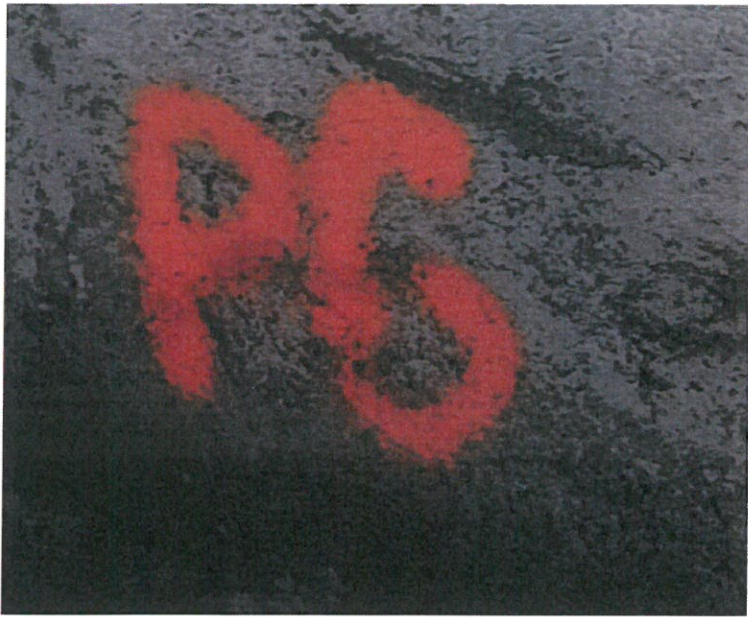
16

Mezi abiotické činitele patří také vysoké teploty v letním období, vyvolávající termickou degradaci jednotlivých prvků dřevěných konstrukcí viz. foto 3, 12, 14, 15, 16, 17.

Dalšími lokálními poškozeními byly některé prvky krovu dřevokazným hmyzem čeledi červotočovitých – červotočem proužkováným – anobium striatum, který rovněž napadá zabudované jehličnaté dřevo. Výchozí otvory vylíhnutých jedinců jsou okrouhlé v průměru 1 – 1,5mm . S hromádkami jemných pilin – požerků působí v mnoha případech spolu s dřevokazným hmyzem tesaříkovitých viz. foto 5, 7, 10, 14, 16, 17, 19, 21, 29, 35.
