Lávka VI-2L

Lávka pro pěší přes řeku Olši k nemocnici v Třinci-Lyžbice

HLAVNÍ PROHLÍDKA

Ing. Pavel Kurečka MOSTY s.r.o.

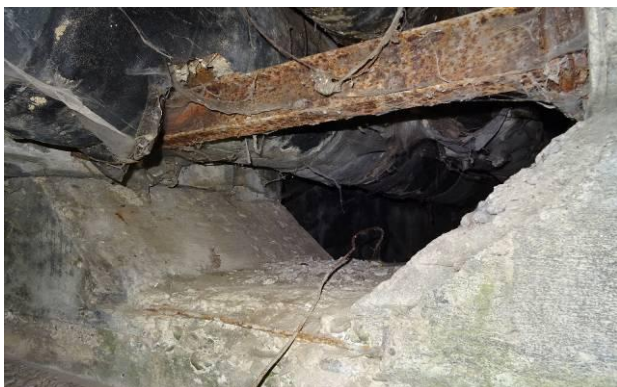
Průhled dírkem do komory OP1

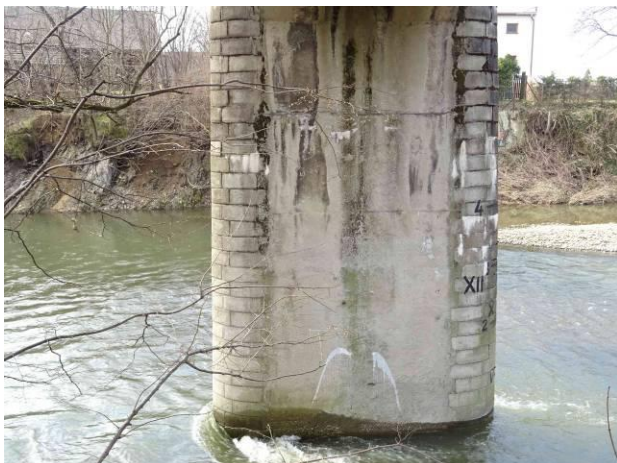
Podpěra P3.
Průsaky , výluhy na povrchu.

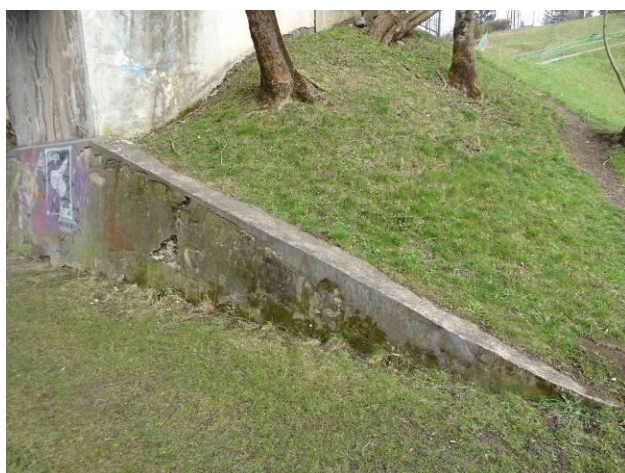
Svahové křídlo před OP4 vpravo.

1.1	Základy mostních podpěr a křídel	Základy nejsou přístupné. Na konstrukcích lávky (opěry, křídla) se nevyskytují poškození, které by mohly být způsobeny závadou v založení. Opěrné zdi za křídly opěry 4 jsou vysunuté – zdi byly sepnuty ocelovými táhly.
-----	----------------------------------	--

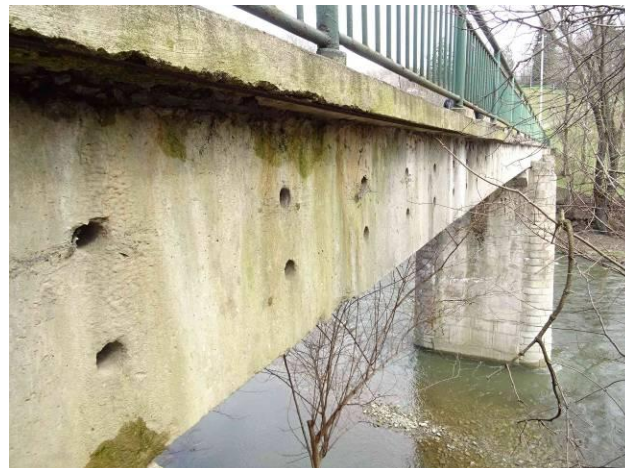
Fasáda pravého nosníku v poli 1.

- pravý nosník v poli 1: nad opěrou 1 je odpadlé obetonování kotev, Je obnažena kotva předpětí, která povrchově koroduje.
 - levý nosník v poli 3: v dolní desce nosníku jsou pod kabelovými kanálky trhliny. Zatéká do komůrky nosníku a pravděpodobně do nedostatečně zainjektovaných kabelových kanálků.

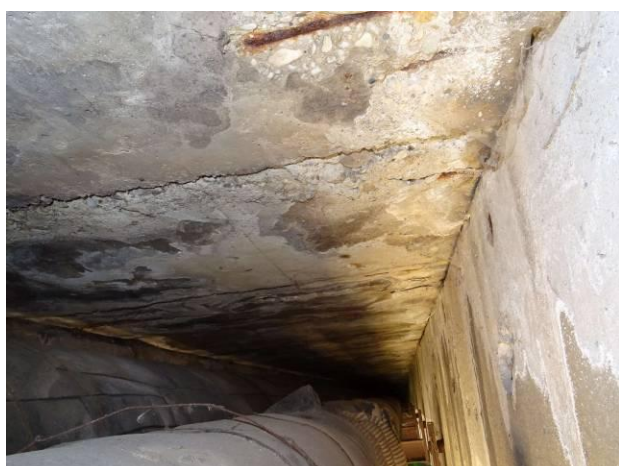
U betonových prefabrikovaných desek mostovky nebylo možno zjistit množství a stav výztuže – desky jsou téměř nepřístupné nad trubními vedeními (plynovod a kanalizace). Diagnostickým průzkumem byly ověřeny pouze rozměry desek 1190x500x70. Dle dostupných materiálů (stavební tabulky, M.Rochla apod.) neodpovídají rozměry tehdy používaným PZD deskám. Druh, průměr a korozivní oslabení průřezu výztuže nebylo možno zjistit. Z těchto důvodů nebylo možno jednoznačně stanovit zatížitelnost desek mostovky. Desky byly navrženy pro potřeby pozemního stavitelství (tl. jen 70 mm) a jsou navrženy na plošné nahodilé zatížení o intenzitě 150 – max.350 kg/m². Zatížitelnost mostovky z prefabrikovaných desek byla odhadnuta na 3,5 kN/m² (350 kg/m²). Po vynásobení součinitelem stavebního stavu $\alpha=0,4$ je výsledná zatížitelnost pouze 140 kg/m². O celkové zatížitelnosti rozhodují prefabrikované desky mostovky.

Betonové prefabrikované desky mostovky.

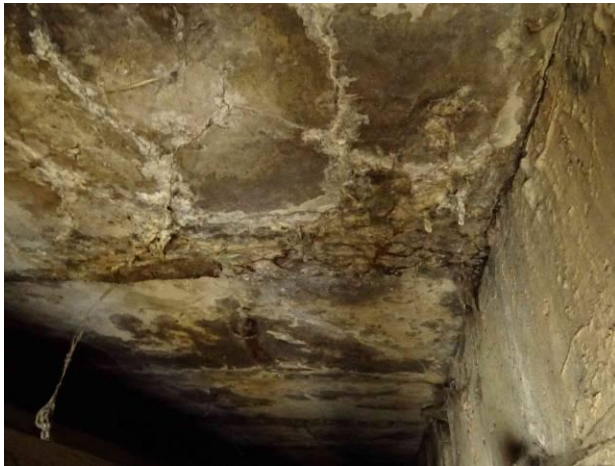
s trhlinami, průsaky a inkrustacemi. Stav desek na zbývající ploše nelze zjistit, bude však pravděpodobně stejný. Stavební stav desek je velmi špatný. S velkou pravděpodobností byly na mostovku použity stropní desky tl. 90 mm z pozemního stavitelství, jejichž únosnost je mnohem nižší než zatížení chodci na lávkách.

Betonové desky mostovky nad nOP1 –
Průsaky, inkrustace, rozpad krycí vrstvy betonu

- Připravit projektovou dokumentaci rekonstrukce lávky v rozsahu dle diagnostiky.
- Do 2-4 let realizovat opravu lávky.
- V případě, že rekonstrukce lávky v uvedeném období nebude provedena, by mohl být pohyb chodců na lávce prostorově omezen – vymístění chodců ze středu lávky nad nosníky MPD (k zábradlím). Do středu lávky by se umístilo např. lehké nízké plastové svodidlo.
- V rámci běžných prohlídek (2x ročně) provádět kontrolu stavu povrchu mostovky (chodníku) a sledovat případné náznaky poklesu (průhybu) betonových desek – zvlnění povrchu povrchu, trhlinky v krytu apod. Vizuální kontrola podhledu desek není možná pro značnou výšku lávky a pro nepřístupnost podhledu za trubními vedeními.

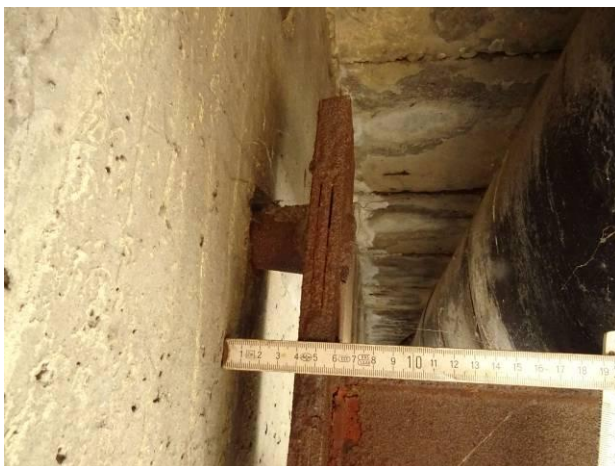
Ocelová konstrukce, na kterou jsou uložena potrubí,
je vložena mezi nosníky a uložena přes čepy do
otvorů příčného předpětí.
Čep je vysunutý až 40 mm.

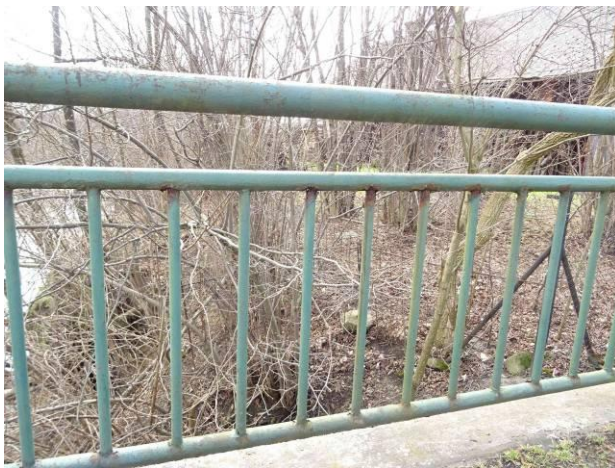
Zábradlí není dilatované, místy je zdeformovaná výplň. Kotevní desky na křídlech opěry 4 korodují. Nátěr zábradlí se loupe, místy zcela chybí a prvky zábradlí korodují. Na několika místech je v obou zábradlích v kotvení zcela prokorodovaný sloupek zábradlí, dále jsou urezlé tyče výplně od vodorovných madel a také vlastní madlo. Paty pravých sloupků byly obetonovány, v betonu jsou trhliny.
- 4.3 Dopravní značení a označení mostu Dopravní značení: předpjeté nosníky byly navrženy na převedení silniční dopravy, jejich zatížitelnost je pro lávku vysoká. Zatížitelnost betonových desek mostovky bude pravděpodobně nízká.

Výplň pravého zábradlí

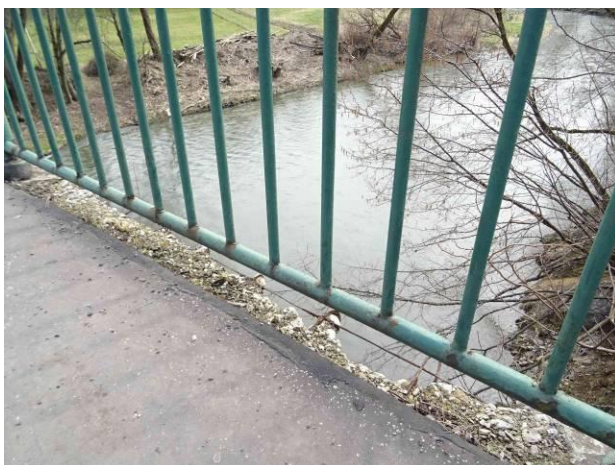
Rozpad betonu pravé římsy
