ODBORNÝ POSUDEK

Posouzení příčin vzniku vlhkostních poruch ploché střechy TRIA Třinec

Třinecká obchodní akademie informačních technologií
a veřejné správy
Beskydská 1140
739 61 Třinec – Lyžbice

Zpracováno v období
srpen-září 2024

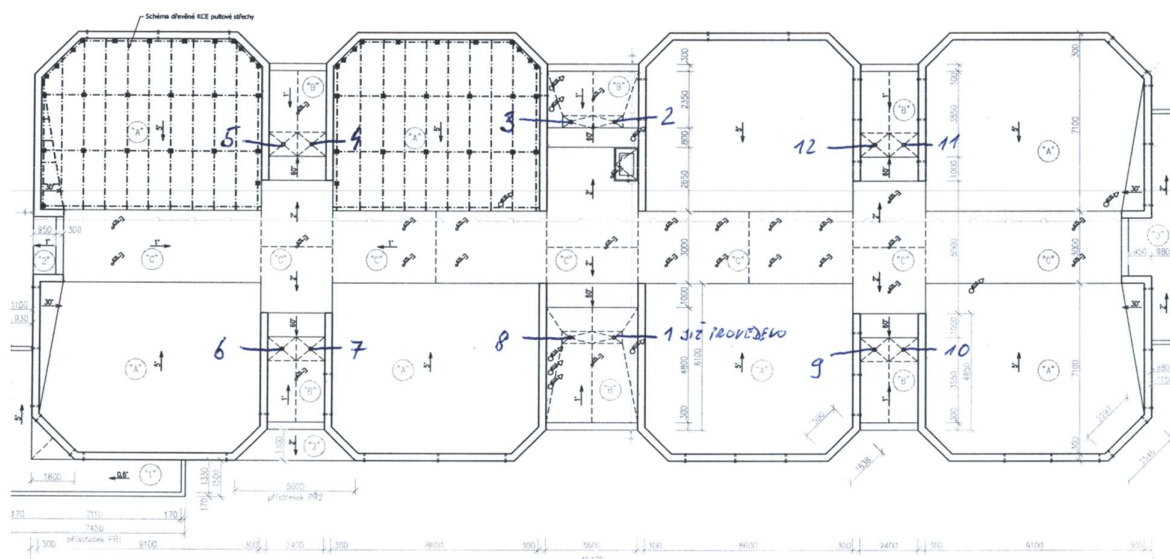
Obrázek 3: Schéma značení střešních vtoků (převzato ze schématu opravy vtoků)

Konkrétně se jedná o čtyři střešní vtoky, které nesou dle metodiky značení oprav vtoků označení 9, 10, 11 a 12. Vybrané střešní vtoky byly prolévány vodou, čímž bylo u vtoku č. 10 zjištěno, že je netěsný ve spoji svodného potrubí. U svodného potrubí vtoku s označením č. 8 dochází k nadměrnému růstu plísní.
