## **Monitorování kanalizace a přípojek pro:**

**M.Ú.Třinec**

**Třinec**

**Autobusové stanoviště**

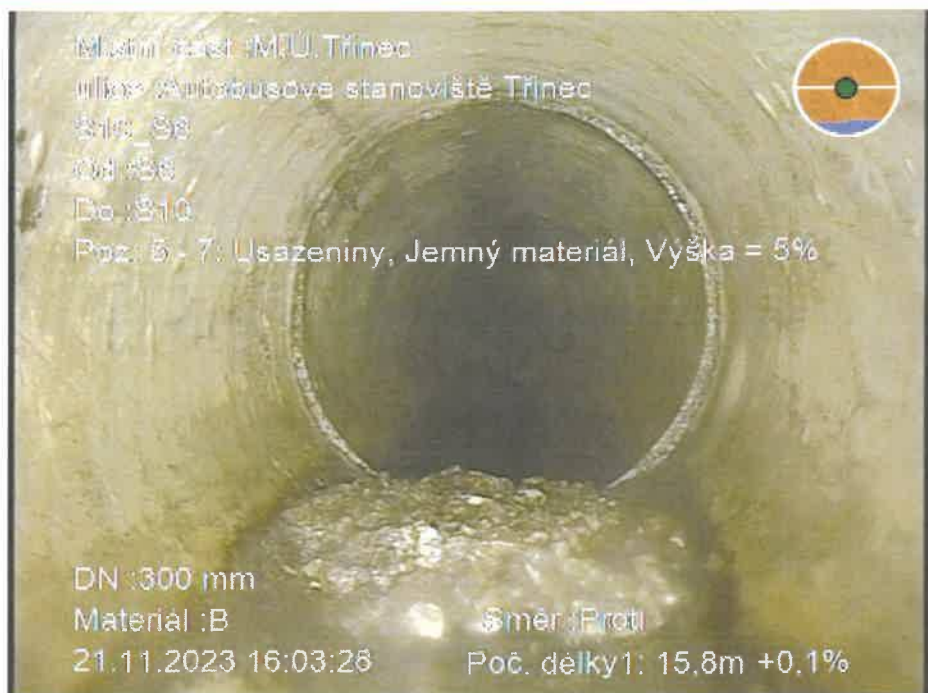
### Fotografie 029

Video 00:01:32  
Vzdál. proti směru t 15,30 m  
Stav **BBC.A**  
Pozice 5 - 7  
Datový nosič

Začátek (1): Poz: 7 - 9; Usazeniny, Tvrdý nebo zhutněný materiál, Výška = 5%

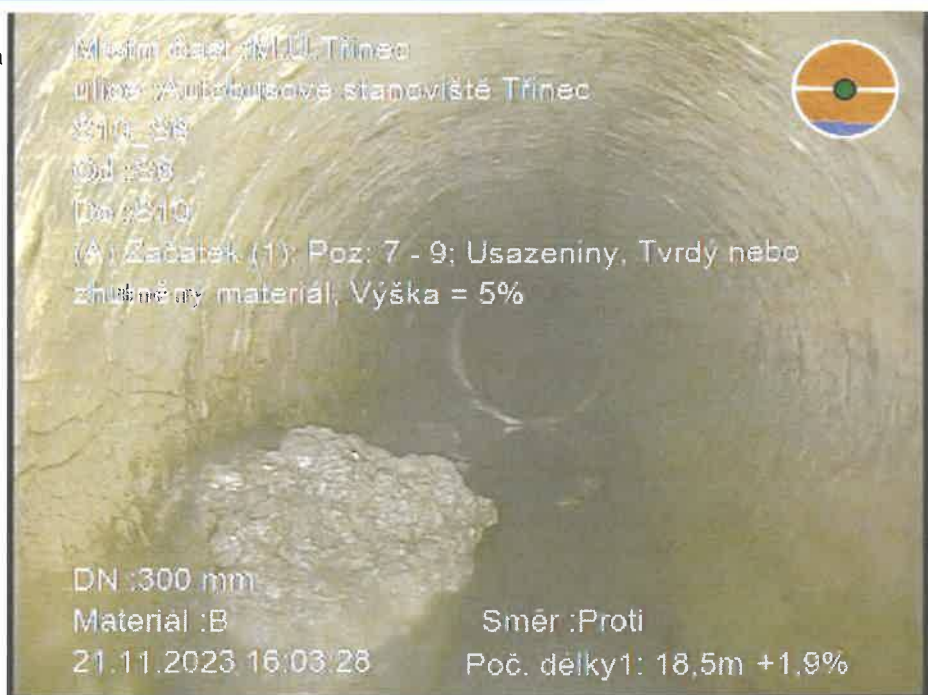
### Fotografie 030

Video 00:02:18  
Vzdál. proti směru t 18,50 m  
Stav **BBC.C**  
Pozice 7 - 9  
Datový nosič

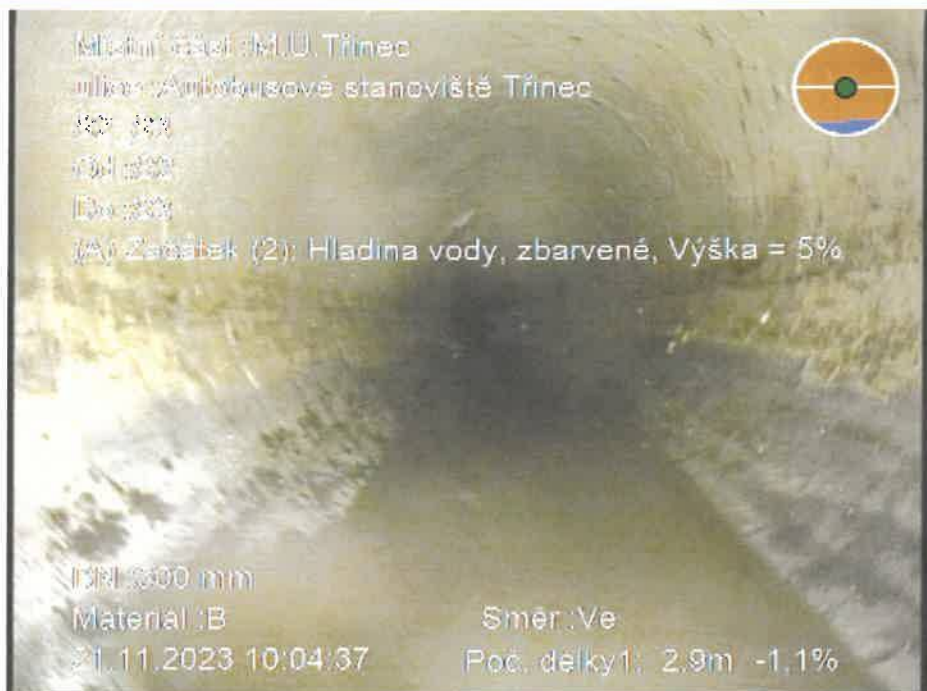
### Fotografie 001

Video 00:01:29  
Vzdál. ve směru tok 2,90 m  
Stav BDD.D  
Pozice  
Datový nosič

Poz: 3 - 9; Usazeniny, Jemný  
materiál, Výška = 40%

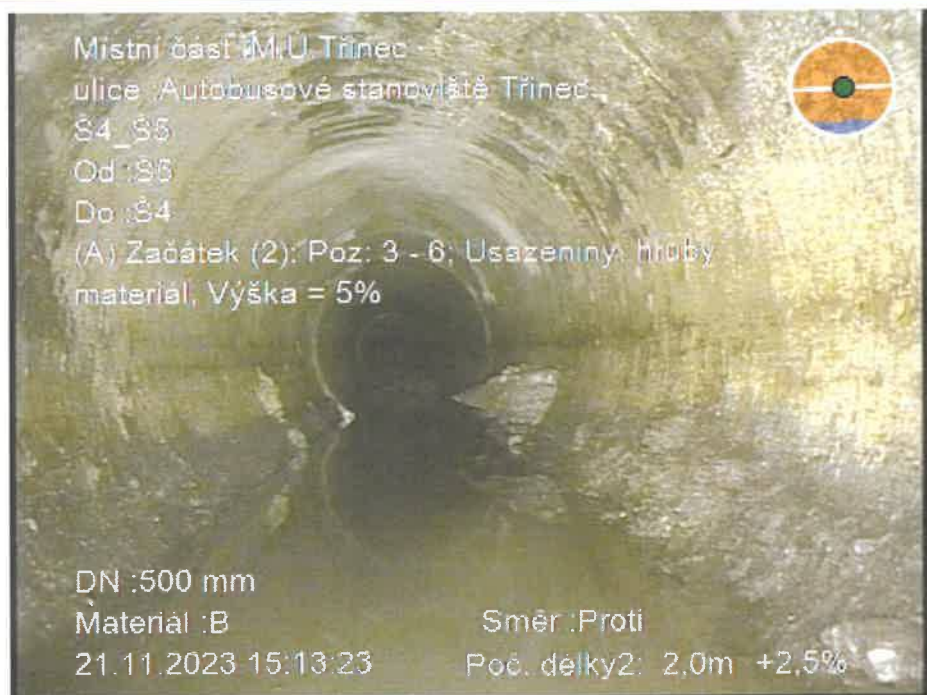
### Fotografie 020

Video 00:01:01  
Vzdál. proti směru t 2,00 m  
Stav **BBC.B**  
Pozice 3 - 6  
Datový nosič

Konec (2): Poz: 3 - 6; Usazeniny, hrubý materiál, Výška = 10%

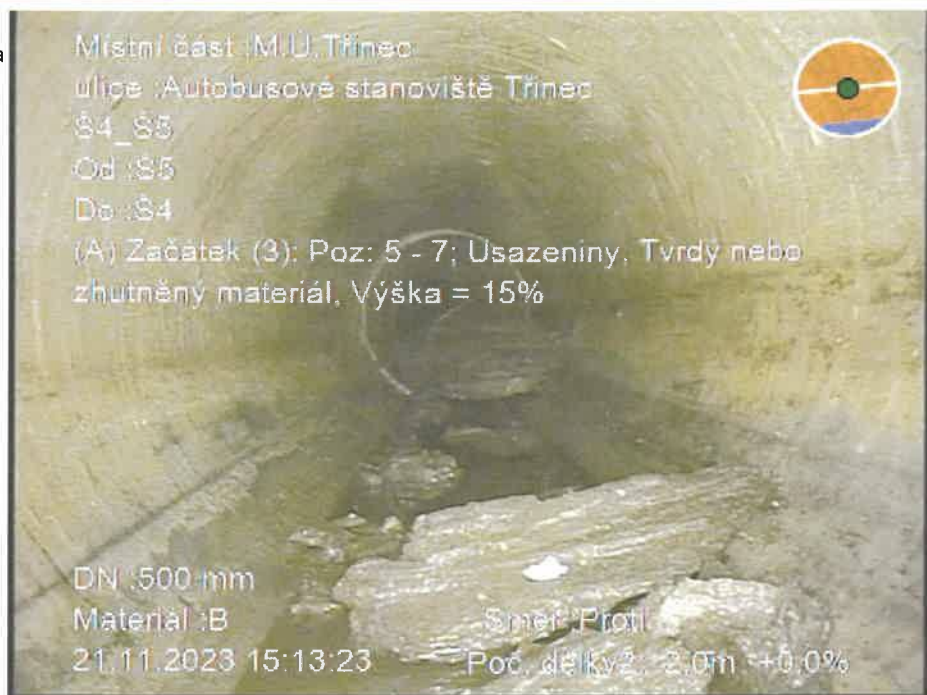
### Fotografie 022

Video 00:01:50  
Vzdál. proti směru t 2,00 m  
Stav **BBC.C**  
Pozice 5 - 7  
Datový nosič

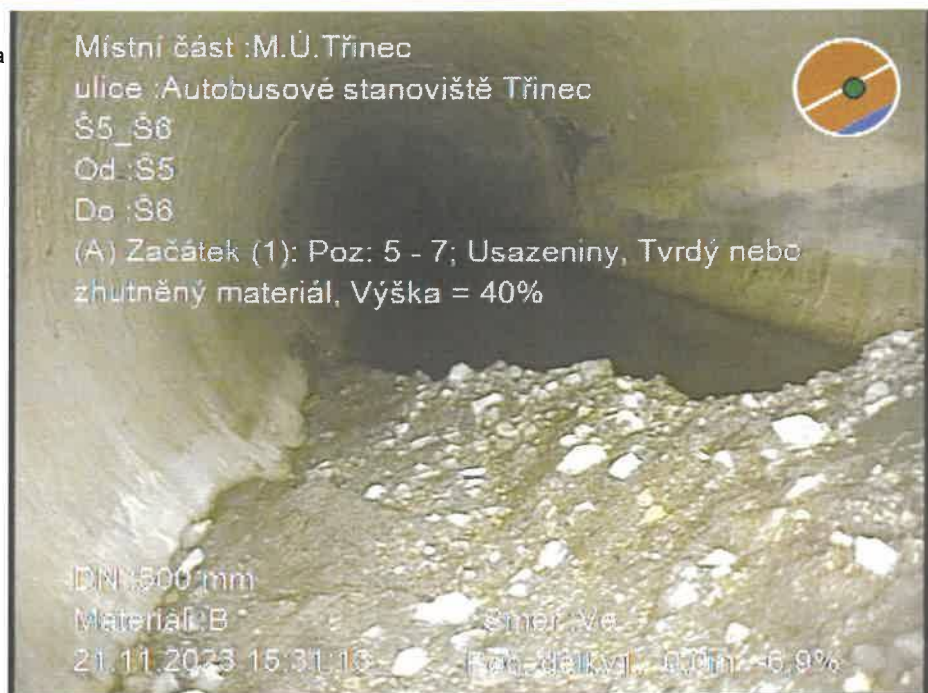
### Fotografie 023

Video 00:00:24  
Vzdál. ve směru tok 0,00 m  
Stav **BBC.C**  
Pozice 5 - 7  
Datový nosič

Začátek (4): Poz: 5 - 7; Usazeniny, Jemný materiál, Výška = 7%

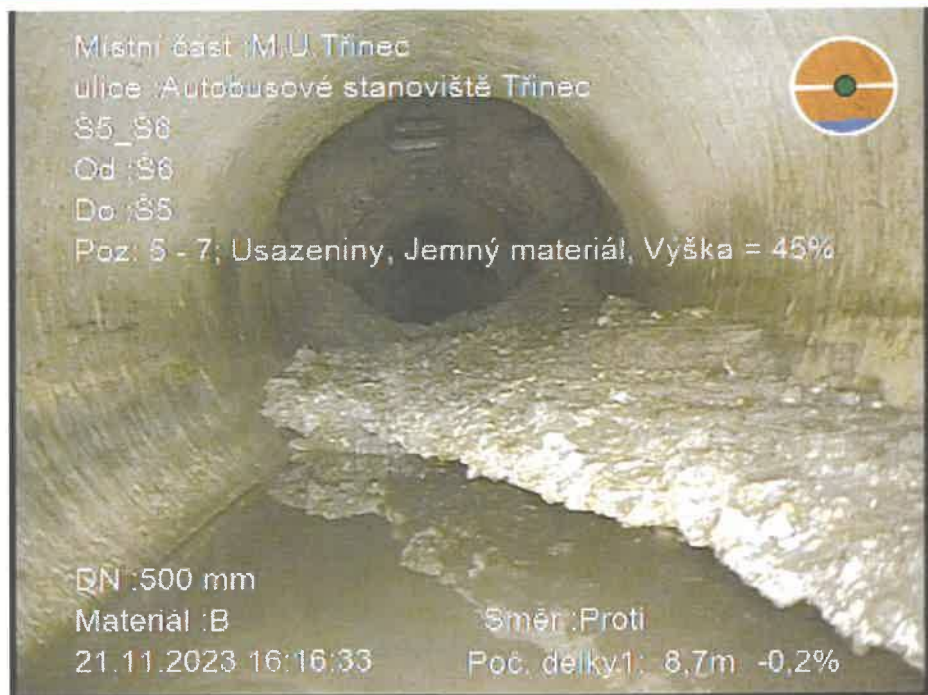
Video 00:01:53  
Vzdál. proti směru t 8,70 m  
Stav **BBC.A**  
Pozice 5 - 7  
Datový nosič

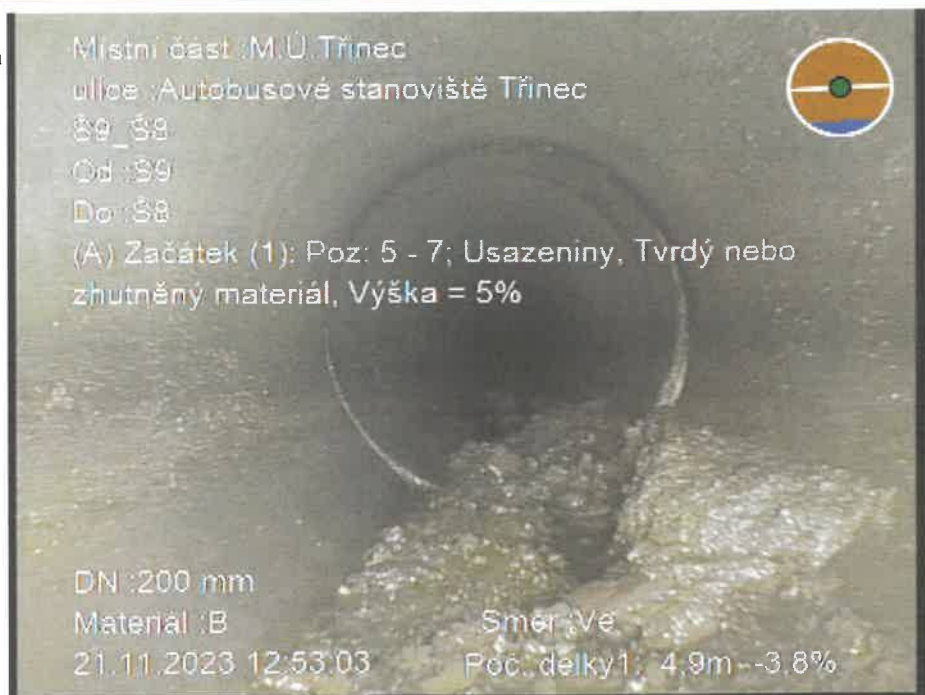
### Fotografie 018

Video 00:00:53  
Vzdál. ve směru tok 4,50 m  
Stav **BBC.C**  
Pozice 5 - 7  
Datový nosič

Začátek (2): Poz: 5 - 7; Usazeniny, Tvrdý nebo zhutněný materiál, Výška = 5%
