BĚŽNÁ PROHLÍDKA

Lokalizace: Most přes řeku Tyru pod Mk447c U ČP.52

Ev.č.mostu: XII-6m

Název objektu: **Most Holý**

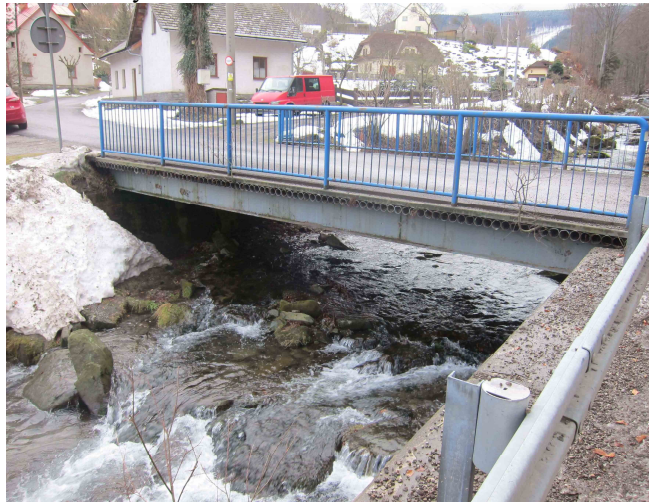
Pohled na výtok

- 3.7 Na výtoku nad op1 roste z mezery mezi trubkami dřevina, a i na jiných místech je znatelná vegetace, tento detail bude pravděpodobně trvale zavodněn
