Vyhodnocení za celý úsek

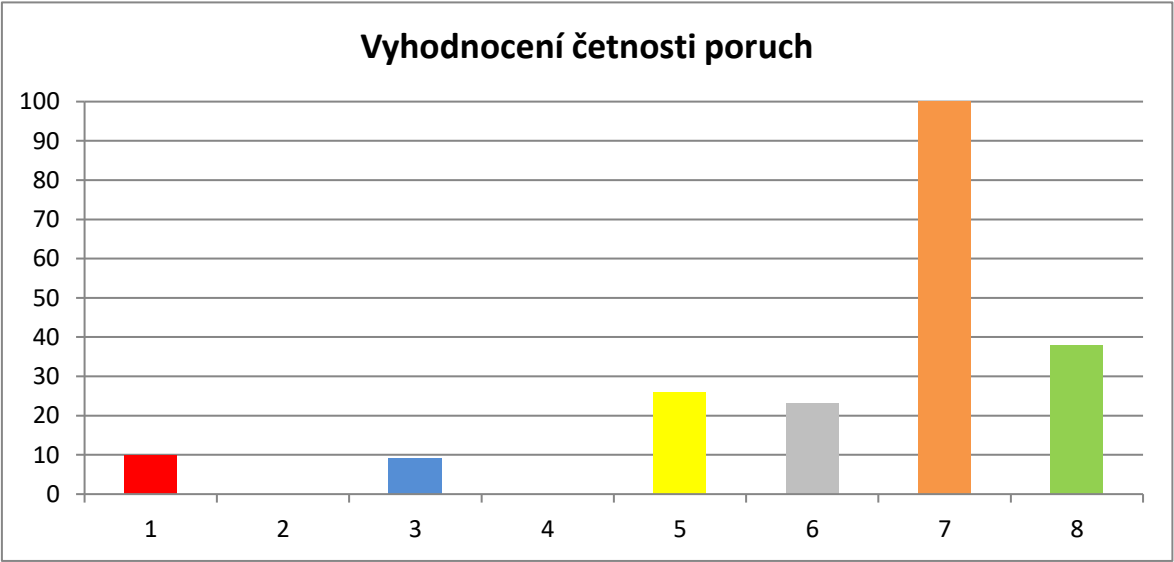
Ztráta mikrotextury	Ztráta makrotextury	Síťové trhliny	Trhliny příčné	Trhliny příčné rozvětvené	Trhliny podélné	Trhliny podélné rozvětvené	Hlubková koroze	Plošné deformace	Vysprávký	Vyjeté koleje	Prolomení vozovky	Místní pokles / hrbol	Olamování okrajů vozovky	koleje, trhliny podélné % délky	příčné trhliny a výtluky ks/100 m	ostatní poruchy % plochy
%, ks			10		9		26	23	100	38

1	Síťové trhliny	10 % plochy
2	Trhliny příčné	
3	Trhliny příčné rozvětvené	9 ks/100 m
4	Trhliny podélné	
5	Trhliny podélné rozvětvené	26 % plochy
6	Hlubková koroze	23 % plochy
7	Plošné deformace	100 % plochy
8	Vysprávký	38 % plochy
