Investor : Město Třinec, Jablunkovská 160, 739 61 Třinec		
Místo stavby : Obec Třinec, k.ú. Třinec, parc.č. 245		
Název stavby : PZŠ Nádražní, Třinec – výměna oken na budově B		
Výkres : PŮDORYS 3. NP – Stávající stav		
Číslo výkresu : D.04

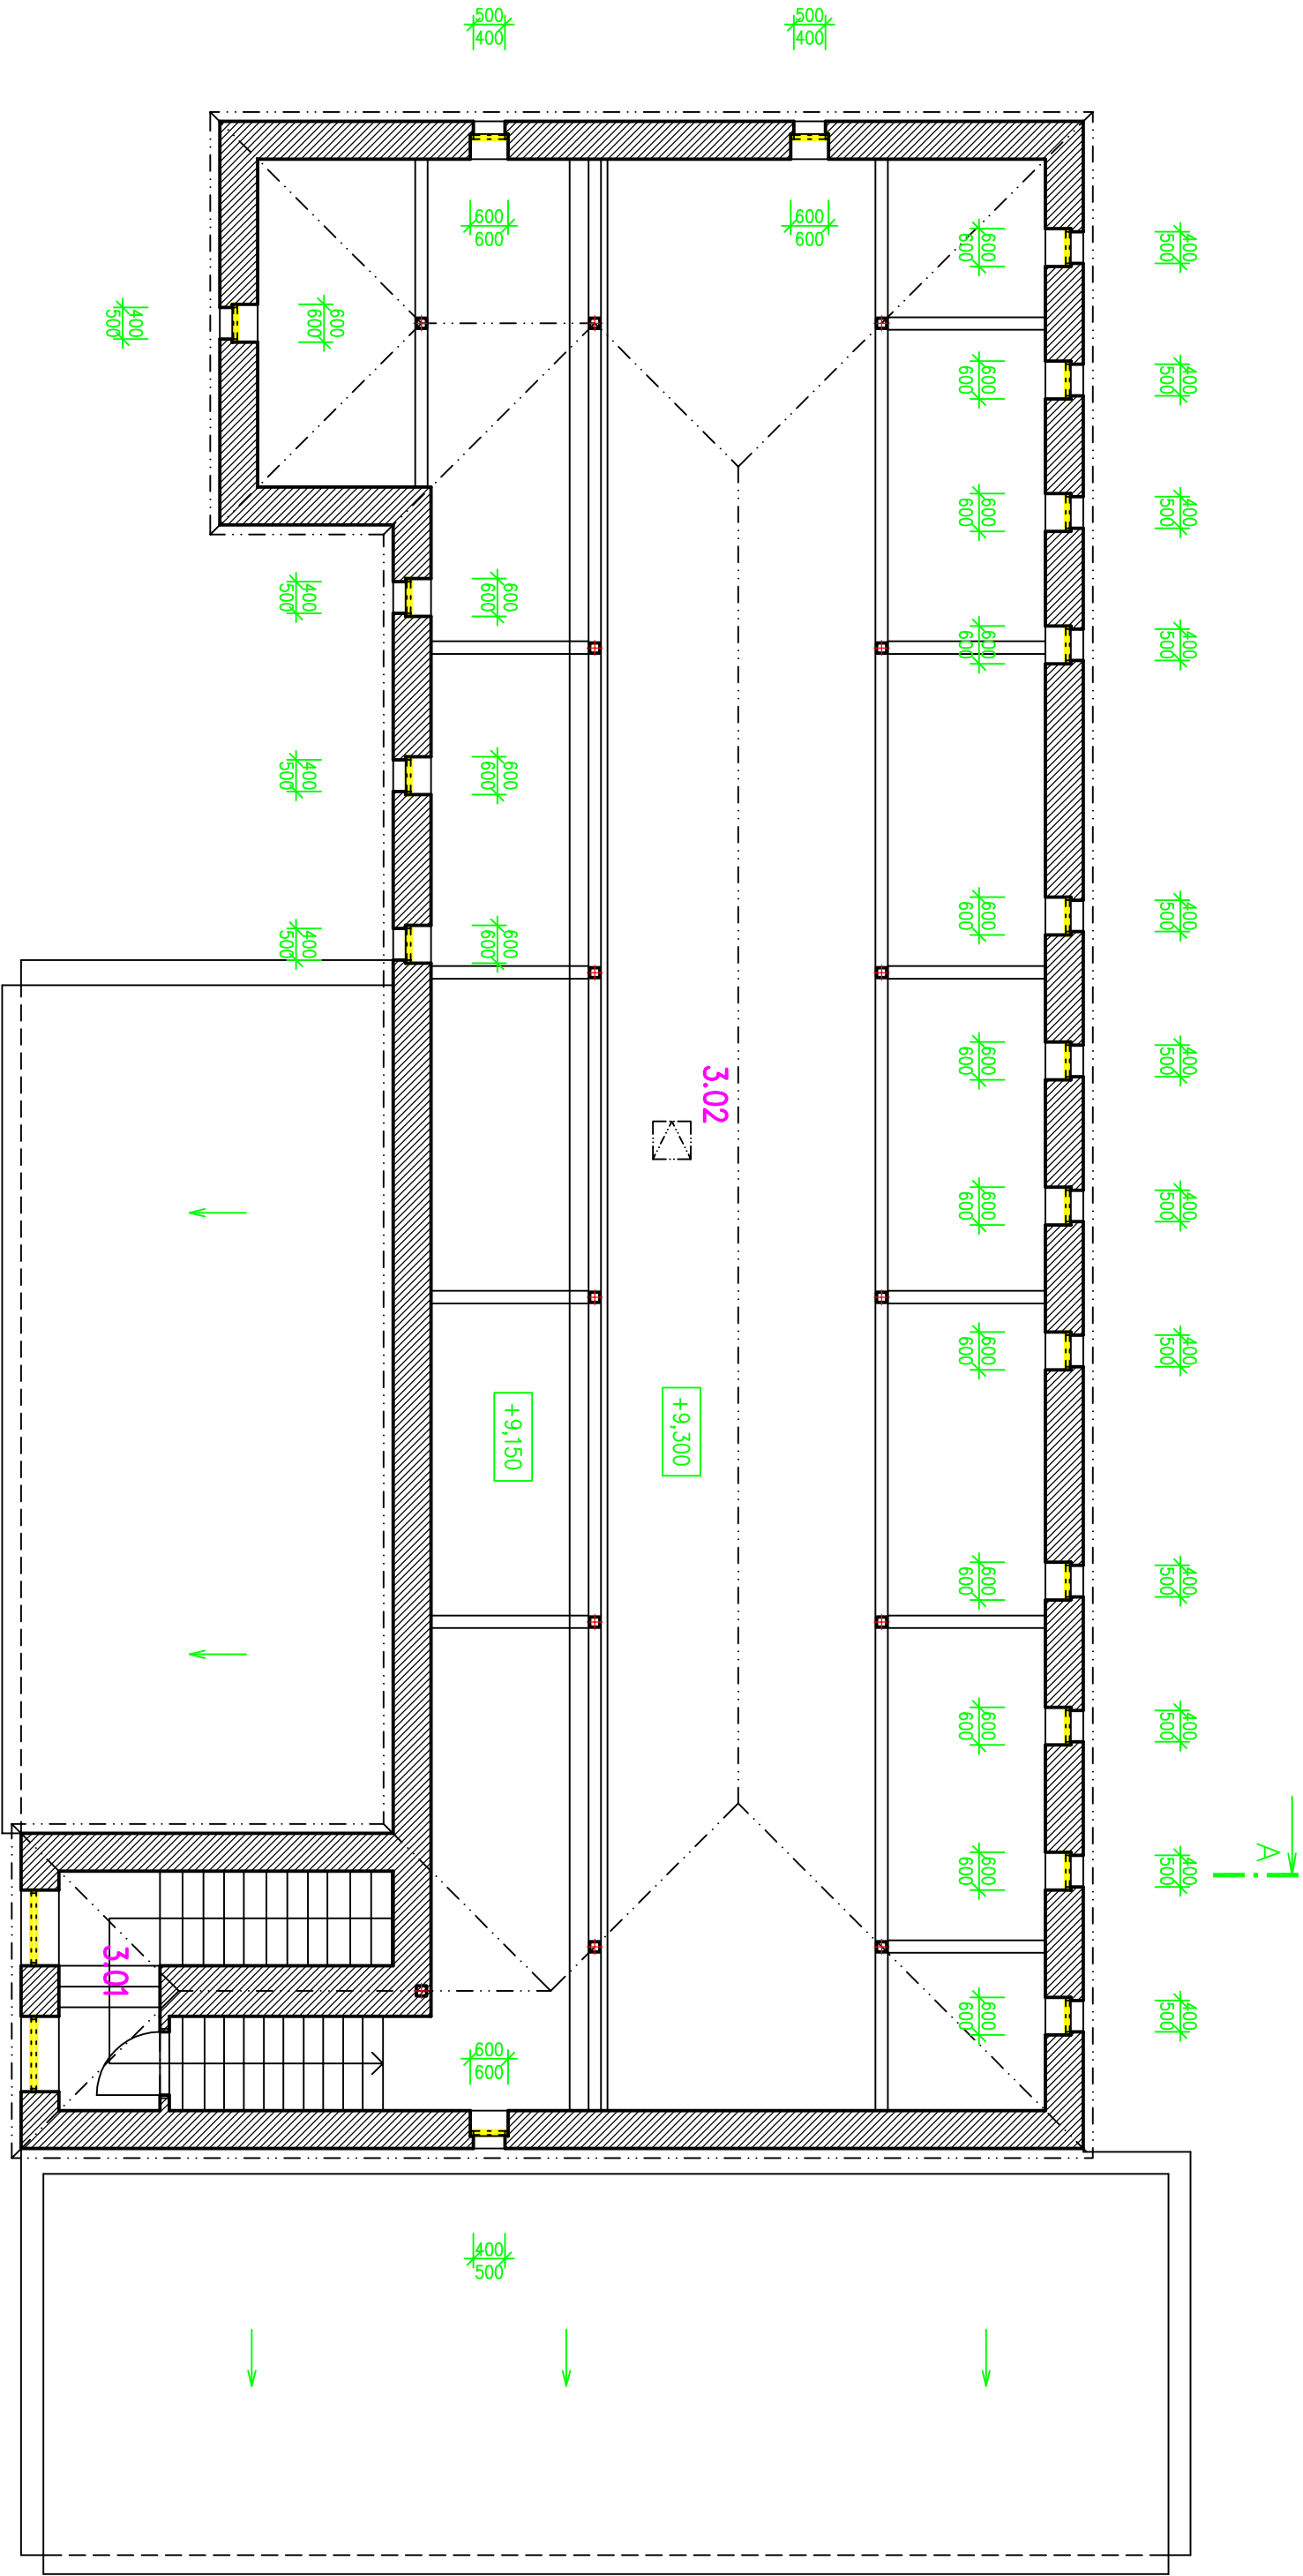
- BOURACÍ PRÁCE:**
- V dané části se vybourají určené stávající výplně otvorů, včetně zábrudí, ránní a parapetů
  - Dále se provede demontáž okenních kovových mříží, s opravou náteru a zpětná montáž
  - Provede se částečné oklepání ztužebních omlék v ocelní oken a dveří cca 10% z celkové plochy
  - Vybourá se část stávající následně vrstvy u měňných dveří včetně soklů
