### SESTAVA KROVU ST1b + ST1c

Investor : Statutární město Třinec, Jablunkovská 160, 739 61 Třinec		
Místo stavby : Obec Třinec, k.ú. Třinec, parc.č. 1310/1, 1310/2, 1310/3, 1310/4,		
Název stavby :		
ZŠ P. Bezruč, Třinec – rekonstrukce střechy		
Výkres : SESTAVA KROVU ST1+ST4 – Stávající stav		Datum vypracování : 08 / 2020
		Stupeň dokumentace : DPS
		Číslo zakázky : L2019-44
		Měřítko : 1:20/50/100
		Číslo výkresu : D.02.02

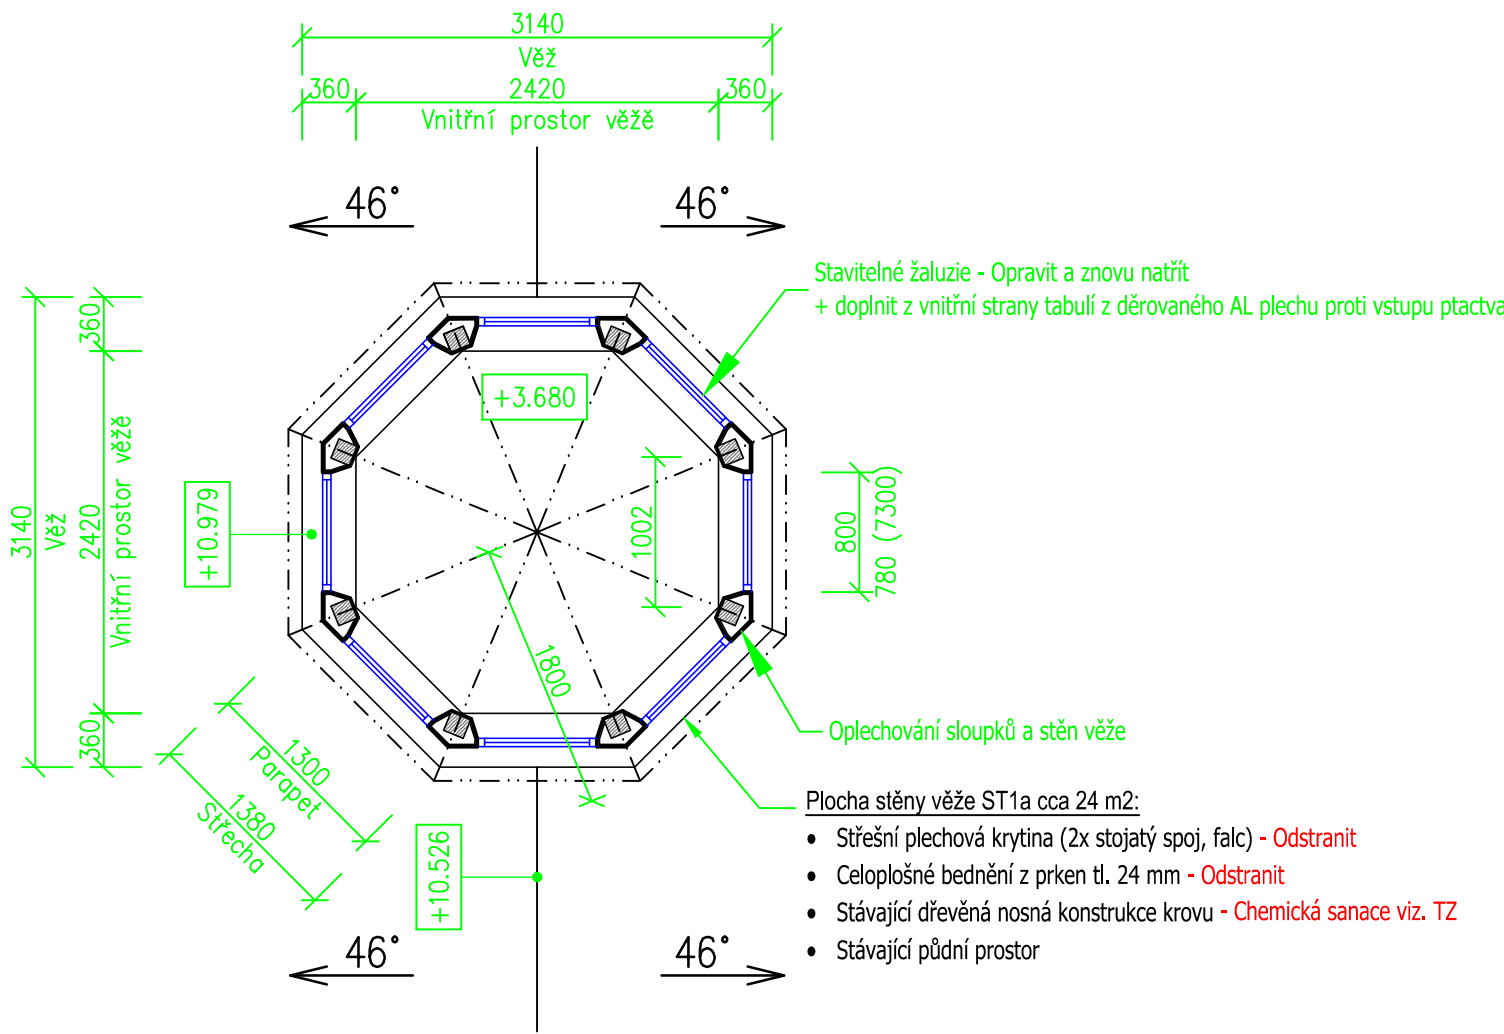
### PŮDORYS VĚŽE NAD 3.NP

M 1:50

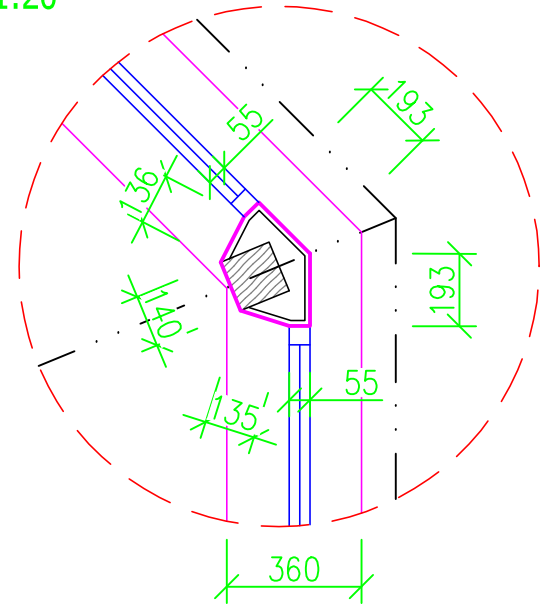
### PRŮŘEZ SLOUPU

M 1:20
