Lávka VI-2L

Lávka pro pěší přes řeku Olši k nemocnici v Třinci-Lyžbice

HLAVNÍ PROHLÍDKA

Ing. Pavel Kurečka MOSTY s.r.o.

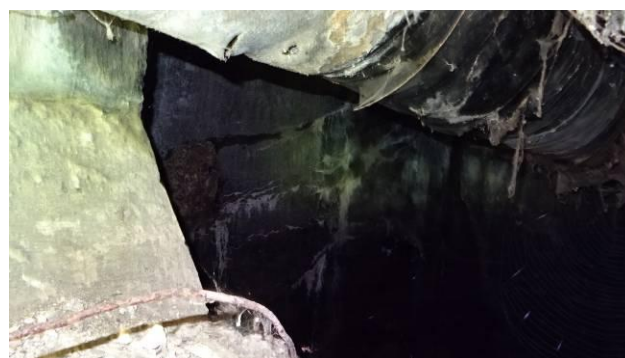
Pohled do komory OP1 – průsaky křídlem K1P

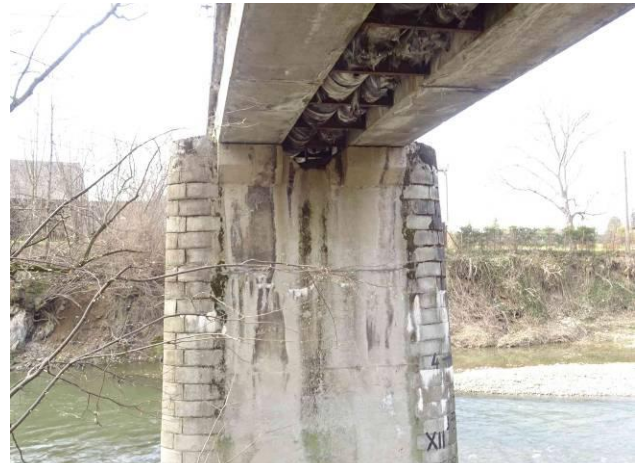
Dtto foto vedle.

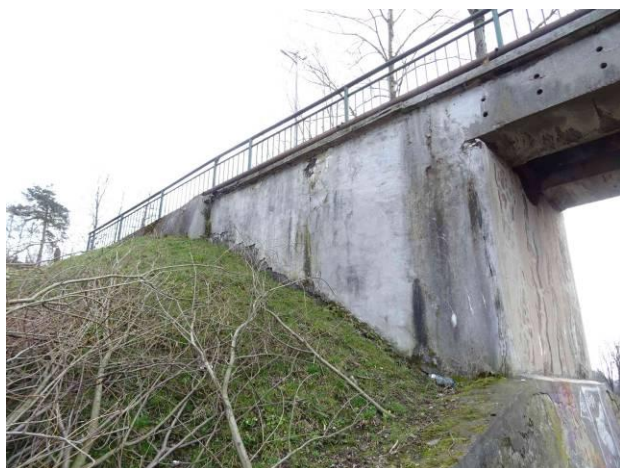
Křídlo K4L.

- v polovině výšky dřívku OP4 je vodorovná trhlina, pravděpodobně v pracovní spáře betonáže.
 - v horní části křídla K4L je odpadlá omítka, u terénu také.

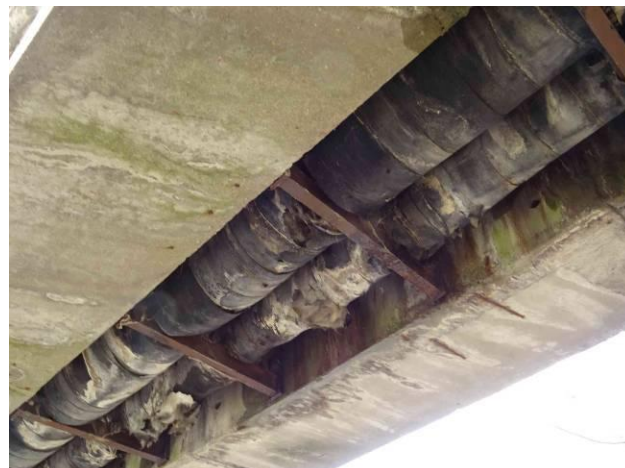
Podhled NK

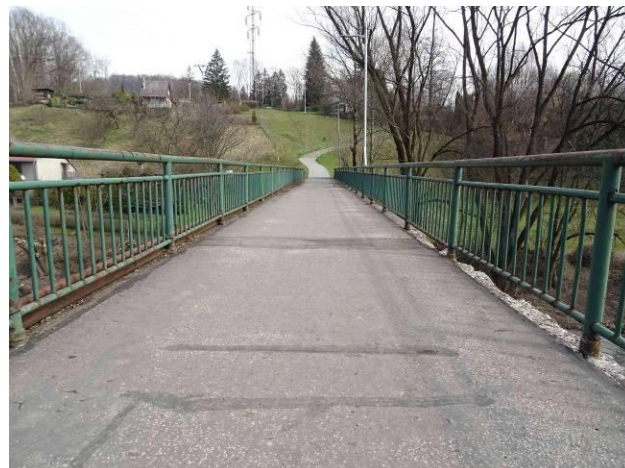
- 3.1 Vozovka Není.
- 3.2 Chodníky Trhliny v LA chodníku jsou zalaty asfaltovou zálivkou. V poli 3 a nad OP4 je povrch chodníku nadvýšený nad římsy. Před OP1 je v nástupu na lávku výšková nerovnost 50-60 mm – předmostí je prosedlé.
- 3.3 Římsy, obrubníky, zálivky Jsou zhotoveny z nekvalitního betonu. Vpravo je v poli 2 rozpadlá římsa v délce cca 6 m. Okapní nosy se odlamují. Lokálně se beton římsy rozpadá do hl. 30 mm. Nad OP1 a nad OP4 v pravé římsě je v podhledu okapního nosu ponechán bednicí ocelový úhelník, který koroduje.
- 3.4 Kolejový svršek Není.
- 3.5 Izolační systém mostovky Je nefunkční na celé ploše nosné konstrukce. Přes nefunkční izolaci zatéká na betonovou mostovku, kde prosáklá voda stéká mezi deskami na nosníky MPD.
- 3.6 Ostatní části Nejsou.

Chodník na lávce

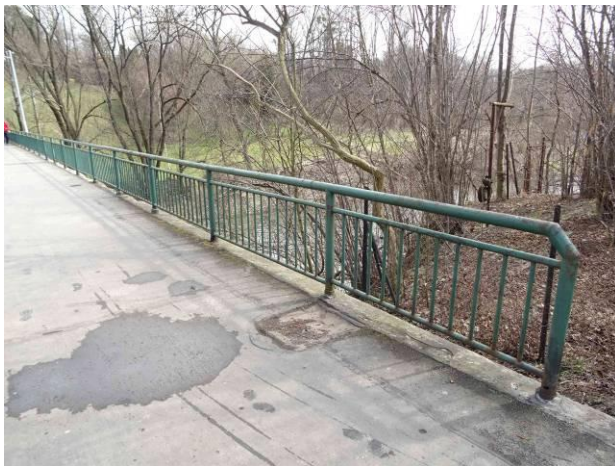
Zábradlí není dilatované, místy je zdeformovaná výplň. Kotevní desky na křídlech opěry 4 korodují. Nátěr zábradlí se loupe, místy zcela chybí a prvky zábradlí korodují. Na několika místech je v obou zábradlích v kotvení zcela prokorodovaný sloupek zábradlí, dále jsou urezlé tyče výplně od vodorovných madel a také vlastní madlo. Paty pravých sloupků byly obetonovány, v betonu jsou trhliny.
- 4.3 Dopravní značení a označení mostu Dopravní značení: předpjeté nosníky byly navrženy na převedení silniční dopravy, jejich zatížitelnost je pro lávku vysoká. Zatížitelnost betonových desek mostovky bude pravděpodobně nízká.

Pravé zábradlí

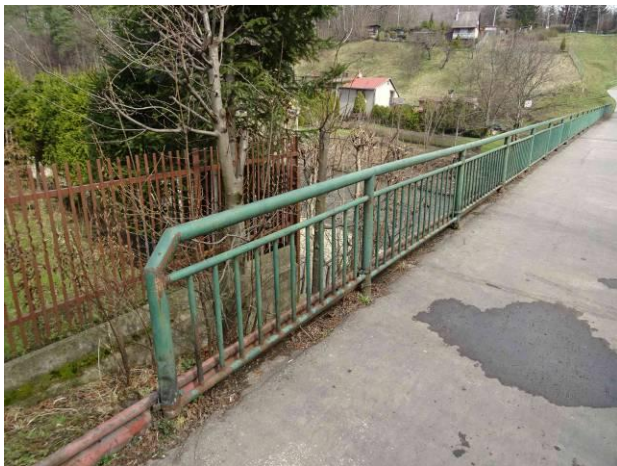
Levé zábradlí.

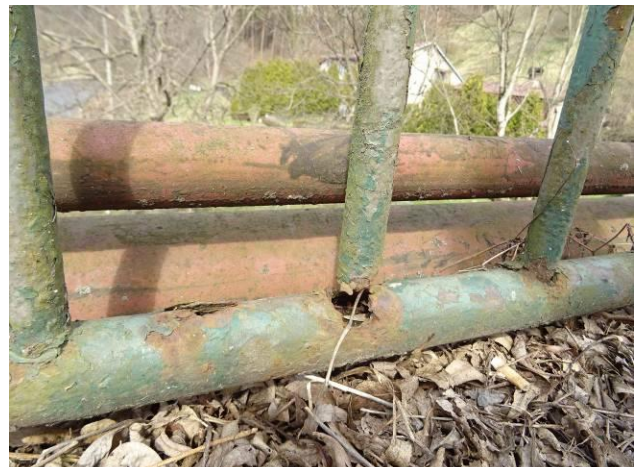
Prokorodované dolní madlo levého zábradlí

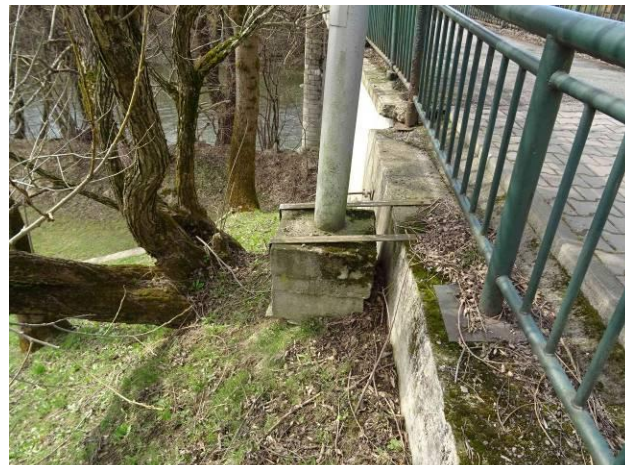
Podhled římsy nad OP1 vpravo. V okapním nose
byl ponechán bednicí ocelový úhelník – koroduje

Dtto foto výše.
