Monitorování kanalizace a přípojek pro:

M.Ú.Třinec

Třinec

Autobusové stanoviště

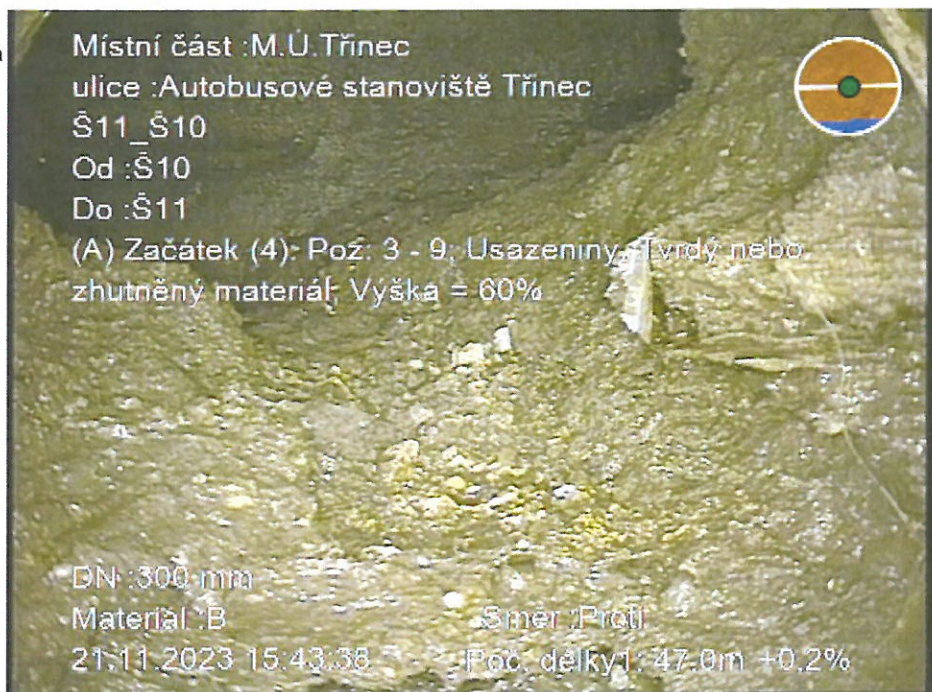
Fotografie 028

Video	00:05:28
Vzdál. proti směru t	47,00 m
Stav	BBC.C
Pozice	3 - 9
Datový nosič

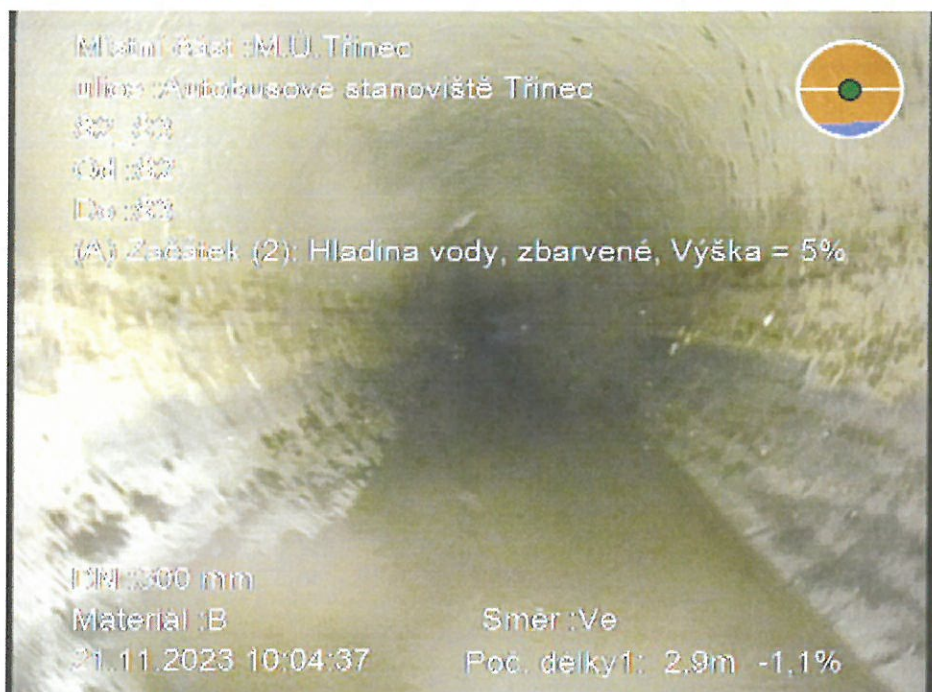
Fotografie 001

Video 00:01:29
Vzdál. ve směru tok 2,90 m
Stav BDD.D
Pozice
Datový nosič

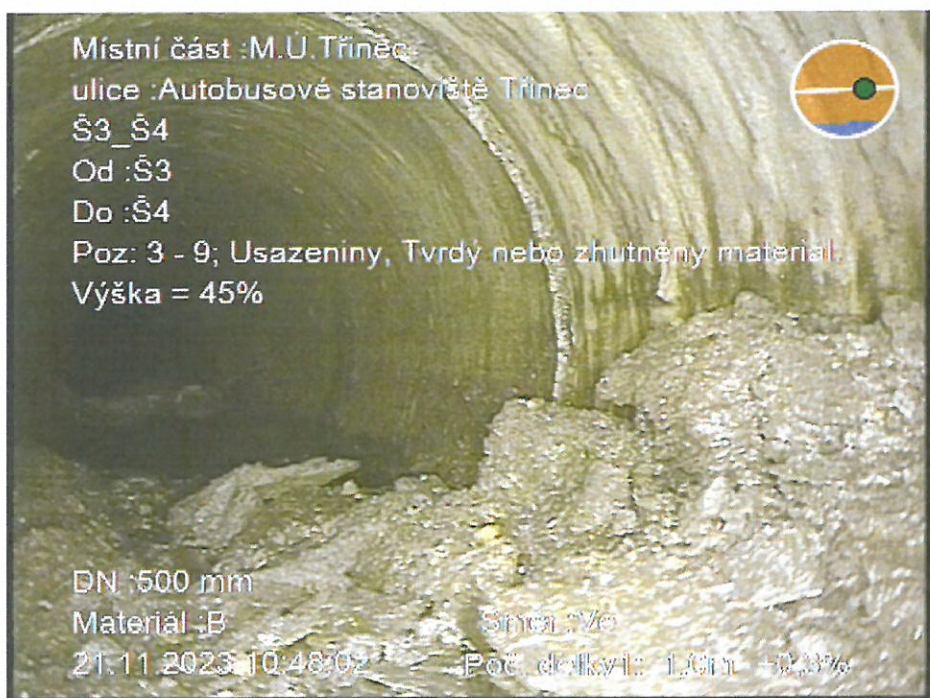
Poz: 3 - 9; Usazeniny, Tvrdý nebo zhutněný materiál, Výška = 45%

Fotografie	013
Video	00:00:39
Vzdál. ve směru tok	1,00 m
Stav	BBC.C
Pozice	3 - 9
Datový nosič

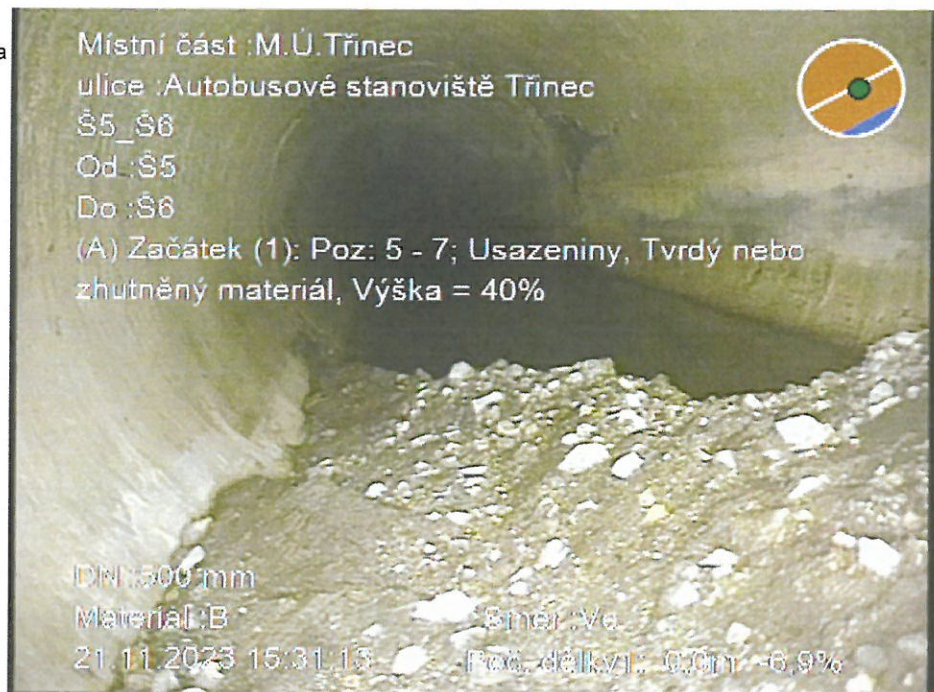
Fotografie 023

Video 00:00:24
Vzdál. ve směru tok 0,00 m
Stav **BBC.C**
Pozice 5 - 7
Datový nosič

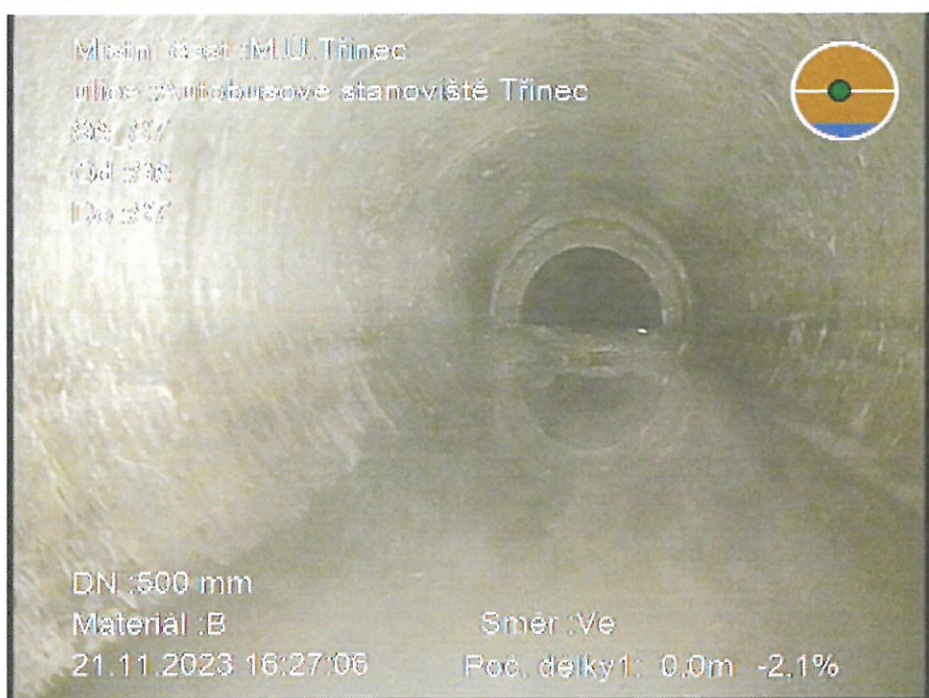
Fotografie 033

Začátek (1): Hladina vody, zbarvené,
Výška = 10%

Video 00:00:20
Vzdál. ve směru tok 0,00 m
Stav BDD.D
Pozice
Datový nosič
