Odborný posudek

## **Posouzení stávajících skladeb plochých střech ZŠ Koperníkova, koncepční návrh nápravných opatření**

Základní škola  
Koperníkova 696  
739 61 Třinec - Lyžbice

Září 2023

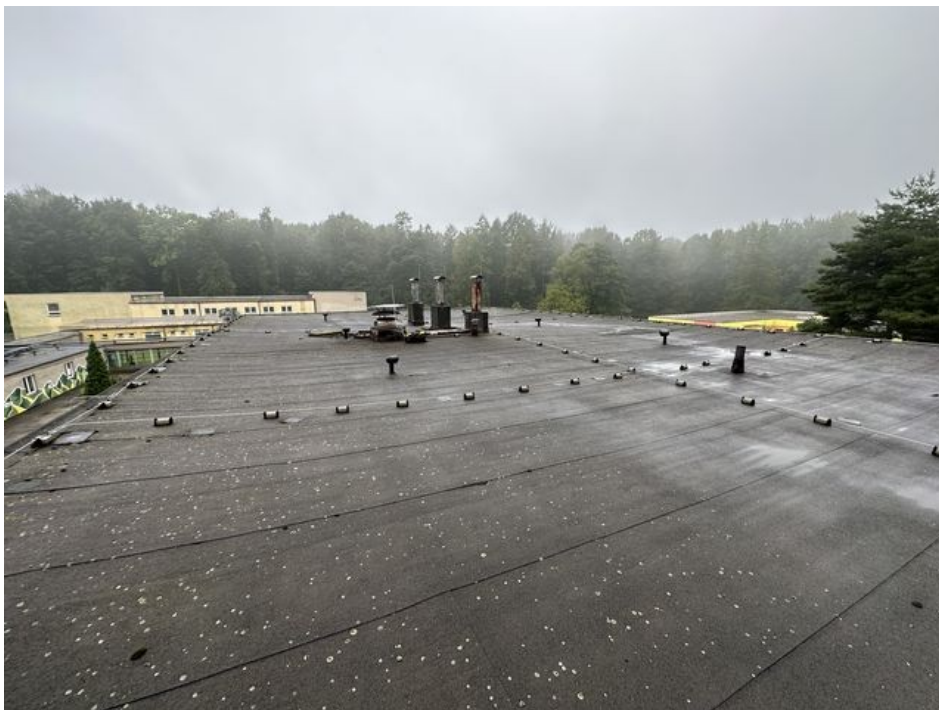
foto /5/ Pohled na střechu E1

Budova **E1** tvoří zastřešení dvoupodlažní části, kde se nachází třídy, šatny a sociální zázemí školy. Do střešního pláště budovy **E1** byly provedeny celkem dvě sondy s označením **S1** a **S2**. Zastřešení střechy **E1** je tvořeno plochou jednoplášťovou střechou s povlakovou hydroizolací z asfaltových pásů s hrubozrnným břidličným posypem (viz foto /5/). Přístup na střechu je umožněn přes střešní výlez z prostoru chodby budovy **E1**.

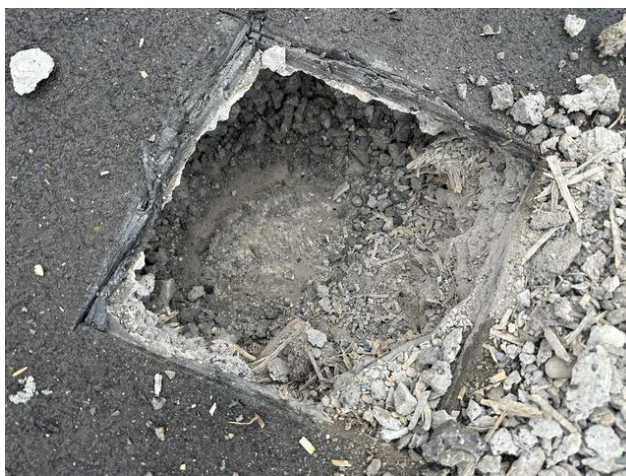
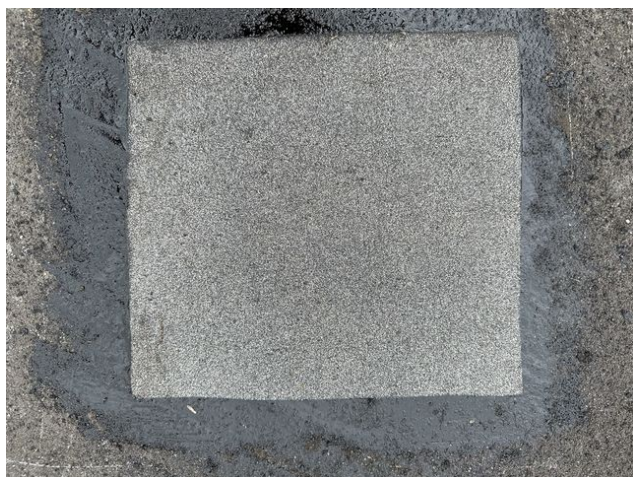
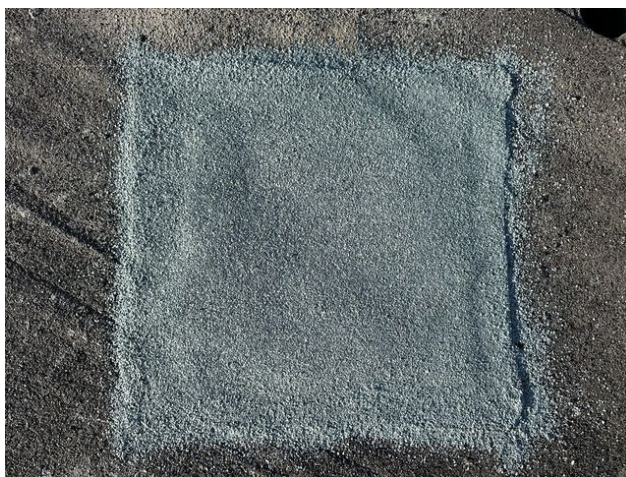
foto /6/ Pohled na místo provedené sondy S1

foto /7/ Pohled do místa provedené sondy S1

foto /8/ Pohled na zapravené místo sondy S1 –  
spodní pás

foto /9/ Pohled na zapravené místo sondy S1 – horní  
pás

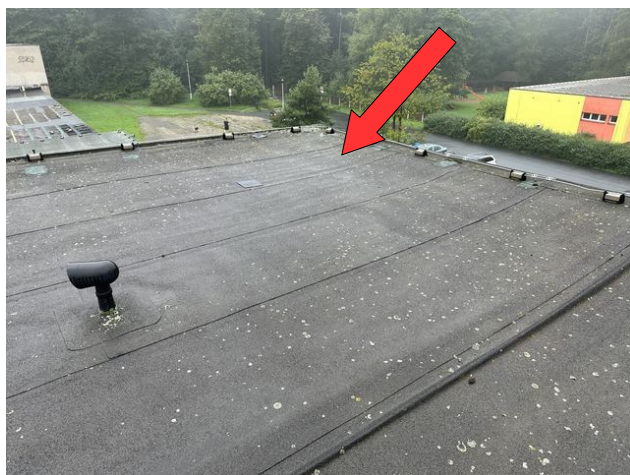
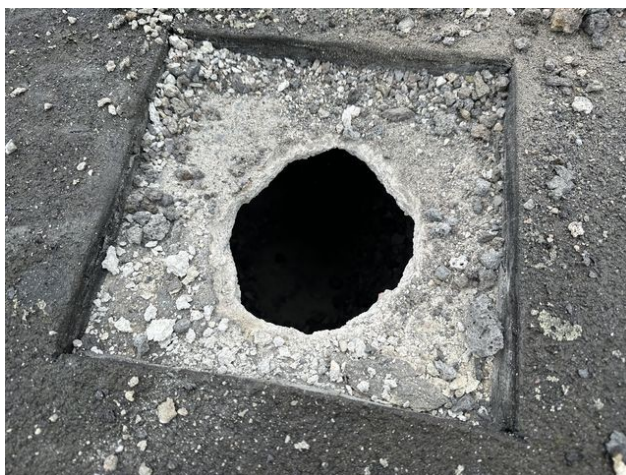
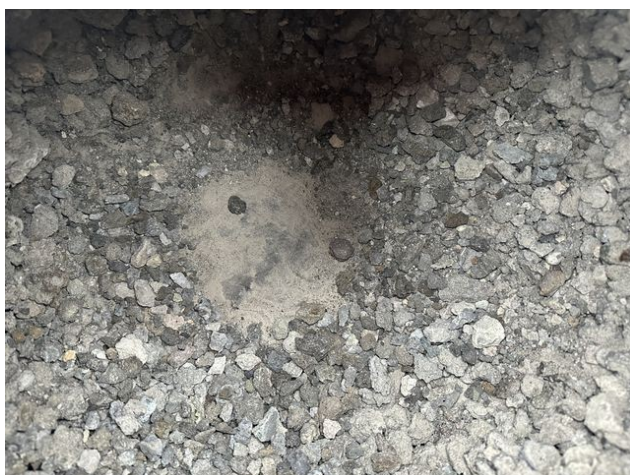
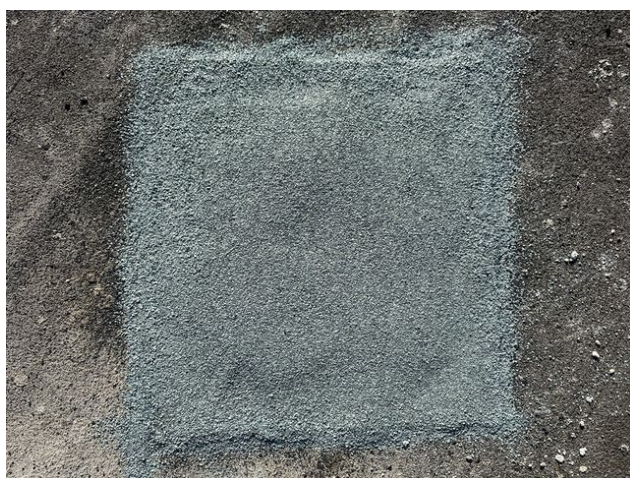
foto /10/ Pohled na místo provedené sondy S2

foto /11/ Pohled do místa provedené sondy S2

foto /12/ Pohled do místa provedené sondy S2

foto /13/ Pohled na zapravené místo sondy S2 –  
spodní pás

foto /14/ Pohled na zapravené místo sondy S2 –  
horní pás

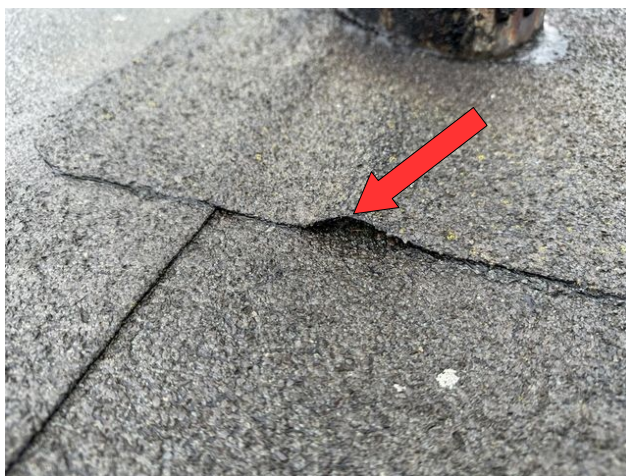
foto /16/ Pohled na lokální netěsnosti spojů povlakové hydroizolace

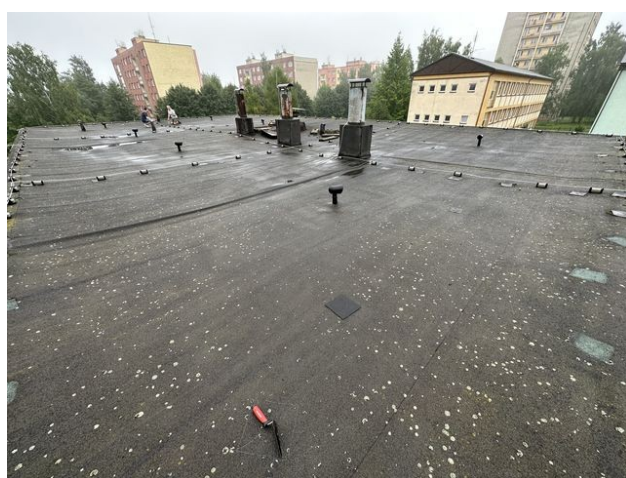
foto /18/ Pohled na tvorbu lišejníků na povrchu povlakové hydroizolace

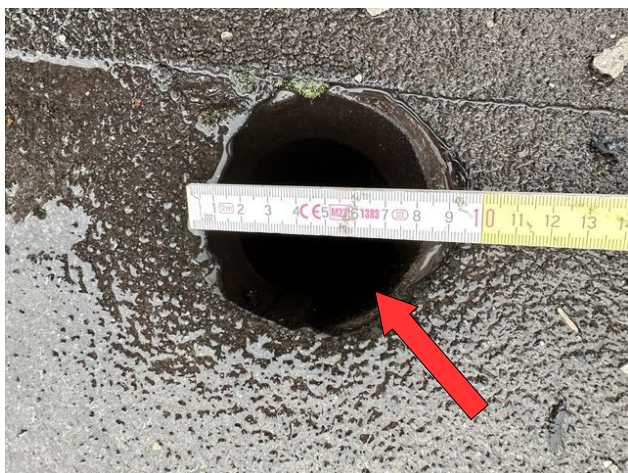
Střecha E1 je odvodněna do dvojice střešních vtoků. Střešní vtoky nejsou opatřeny ochranou proti zanesení (viz foto /22/). Střešní vtoky mají volný průměr otvoru cca 90 mm.

foto /22/ Pohled na střešní vtok

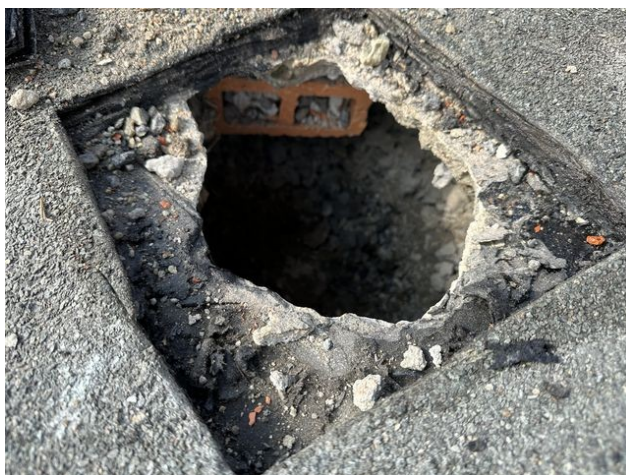
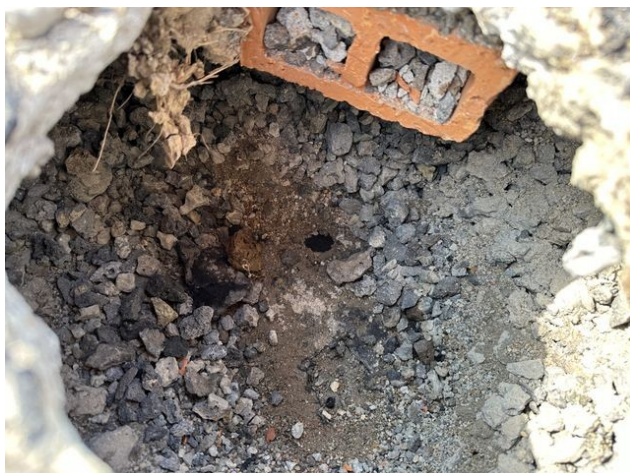
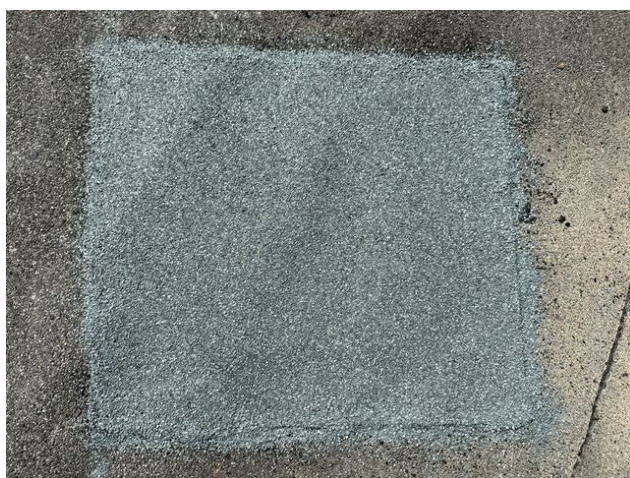
foto /28/ Pohled na místo provedené sondy S3

foto /29/ Pohled do místa provedené sondy S3

foto /30/ Pohled do místa provedené sondy S3, cihla dvouděrová spojující větrací otvory na fasádě

foto /31/ Pohled na zapravené místo sondy S3 – spodní pás

foto /32/ Pohled na zapravené místo sondy S3 – horní pás

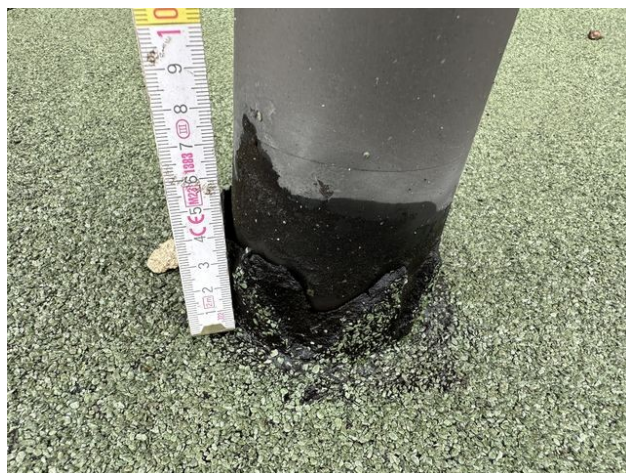
foto /36/ Pohled na nedostatečné vytažení (min. 150 mm) povlakové hydroizolace na kruhový prvek

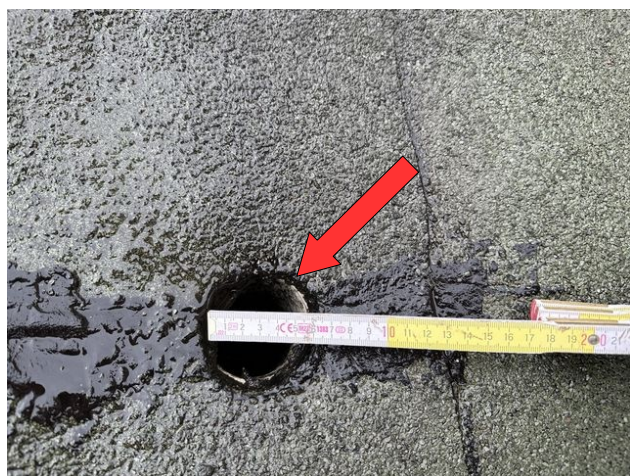
Střecha E2 je odvodněna do dvojice střešních vtoků. Střešní vtoky nejsou opatřeny ochranou proti zanesení (viz foto /22/). Střešní vtoky mají volný průměr otvoru cca 60 mm.

foto /39/ Pohled na střešní vtok

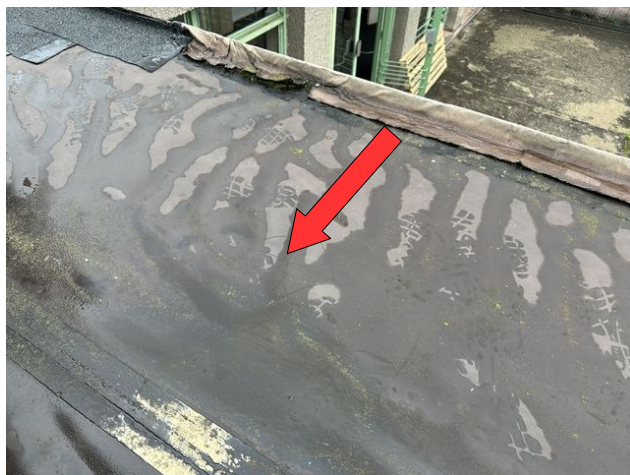
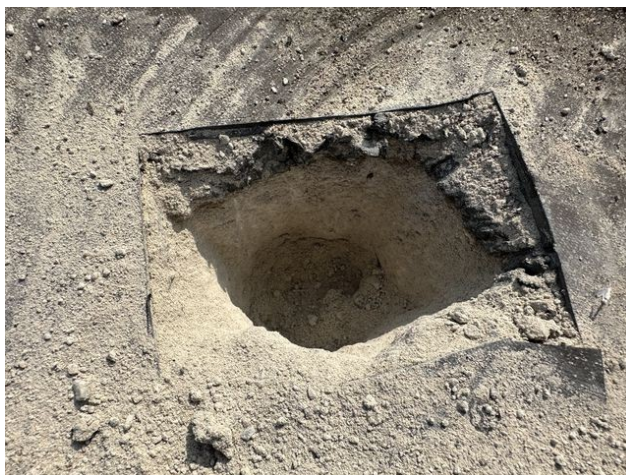
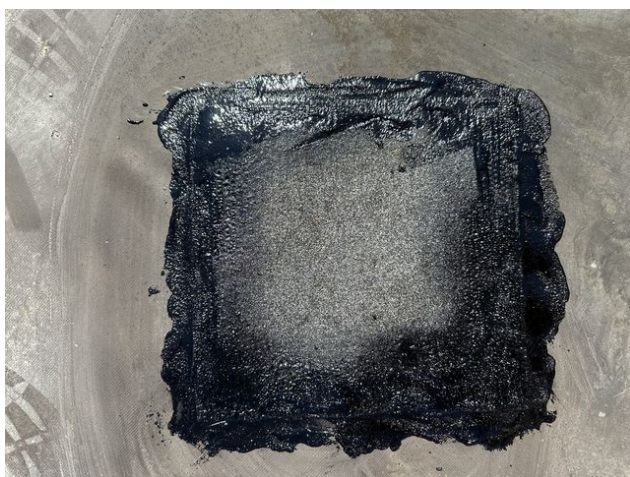
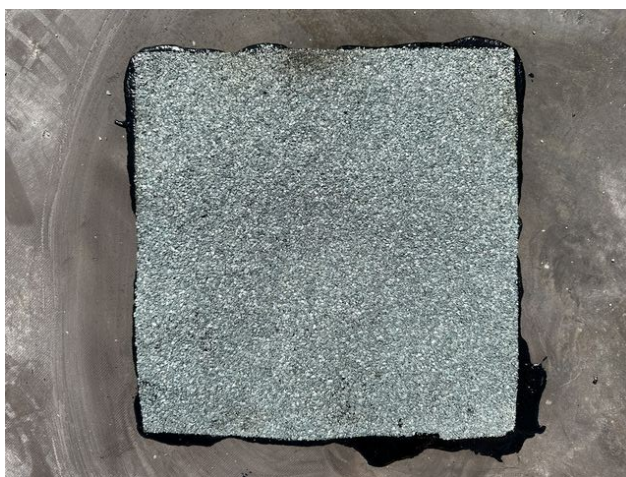
č.	Název vrstvy /od exteriéru/	Stav vrstvy	Tloušťka [mm]
1.	Pryžová fólie	v celé ploše zvlněná, nepřídržná k podkladu, růst mechů a lišejníků na povrchu fólie	~ 1,5
2.	Souvrství asfaltových oxidovaných pásů s výztužnými vložkami	suché, <b>nesoudržné mezi sebou</b> , spodní část souvrství soudržná k podkladu	~ 10
3.	Betonová mazanina	suchá, soudržná	~ 100*
4.	Nosná železobetonová konstrukce <b>ve spádu</b>	nezjišťováno	-

foto /50/ Pohled na místo provedené sondy S4

foto /51/ Pohled do místa provedené sondy S4

foto /52/ Pohled na zapravené místo sondy S4  
– samolepící spodní pás

foto /53/ Pohled na zapravené místo sondy S4  
– horní pás

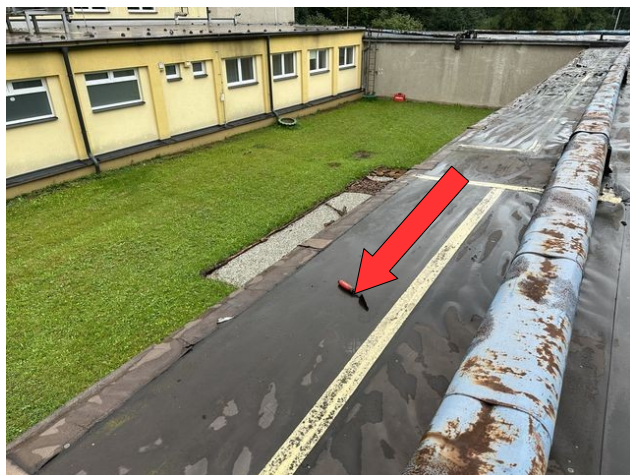
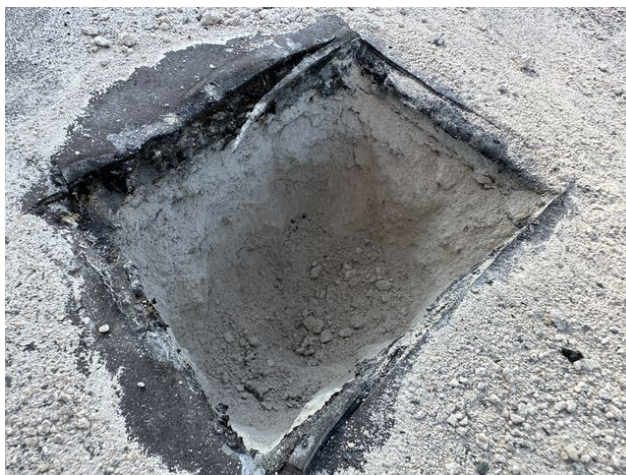
č.	Název vrstvy /od exteriéru/	Stav vrstvy	Tloušťka [mm]
1.	Pryžová fólie	v celé ploše zvlněná, nepřídržná k podkladu, růst mechtů a lišejníků na povrchu fólie	~ 1,5
2.	Souvrství asfaltových oxidovaných pásů s výztužnými vložkami	suché, <b>nesoudržné mezi sebou</b> , spodní část souvrství soudržná k podkladu	~ 10
3.	Betonová mazanina	suchá, soudržná	~ 100*
4.	Nosná železobetonová konstrukce <b>ve spádu</b>	nezjišťováno	-

foto /54/ Pohled na místo provedené sondy S5

foto /55/ Pohled do místa provedené sondy S5

foto /56/ Pohled na zapravené místo sondy S5 – spodní pás

foto /57/ Pohled na zapravené místo sondy S5 – horní pás

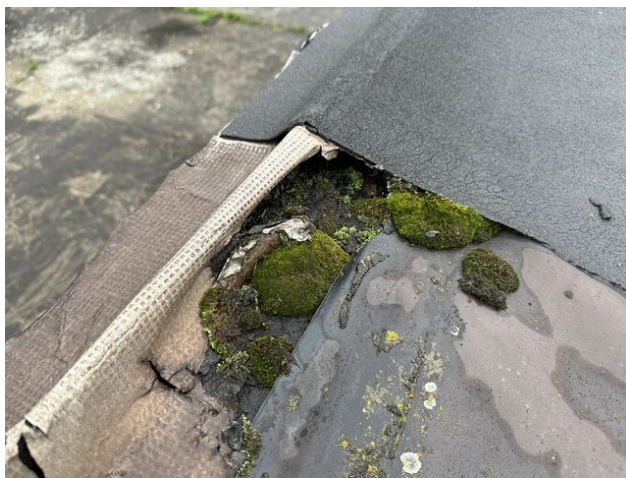
foto /59/ Pohled na opravení závětrné lišty povlakovou hydroizolací

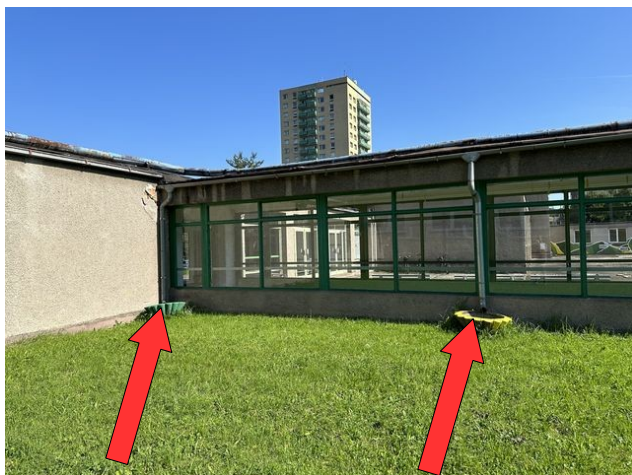
Plochá střecha je odvodněna do půlkruhových podokapních žlabů. V podokapních žlabech dochází také k hromadění nečistot. V některých částech žlabů se v době místního šetření nacházela stojící voda. Voda sváděna dále fasádním svodem je zaústěna na povrch přilehlého dvorku.

foto /61/ Pohled na místa fasádních svodů, voda sváděna na povrch dvorku

Odvodnění střešního pláště je provedeno vyspádováním střešních rovin do půlkruhových podokapních žlabů (v případě střechy G2 hranaté podokapní žlaby). Výjimku tvoří střecha GB, která je odvodněna do dvojice chrličů. V současnosti v podokapních žlabech dochází k hromadění vody a nečistot. Podokapní žlaby také vykazují známky degradace. Doporučuji provedení nových prvků odvodňovacího systému minimálně ve stejné dimenzi jako stávající. V rámci pravidelné údržby střechy pak doporučuji min. 2x ročně provádět pravidelnou údržbu (např. čištění) a kontrolu podokapních žlabů.

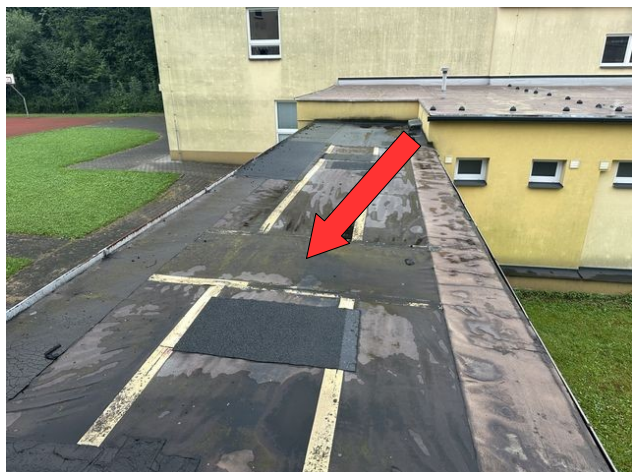
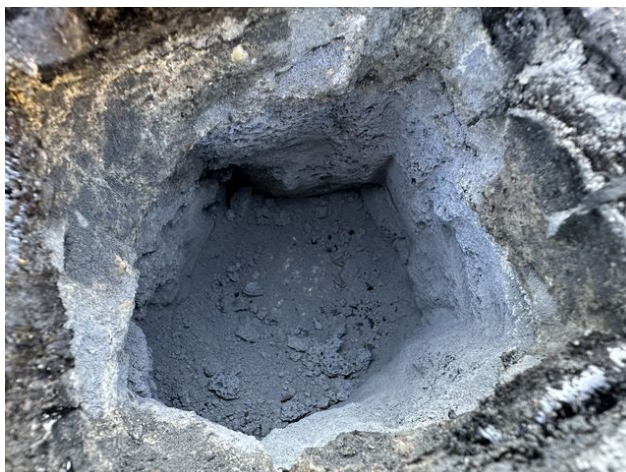
č.	Název vrstvy /od exteriéru/	Stav vrstvy	Tloušťka [mm]
1.	Pryžová fólie	v celé ploše zvlněná, nepřídržná k podkladu, růst lišejníku na povrchu fólie	~ 1,5
2.	Souvrství asfaltových oxidovaných pásů s výztužnými vložkami	suché, <b>nesoudržné mezi sebou</b> , spodní část souvrství soudržná k podkladu	~ 15
3.	Betonová mazanina	suchá, soudržná, <b>spádová vrstva (tloušťka vrstvy cca v polovině spádu střechy)</b>	~ 35*
4.	Plynosilikátové desky	suché, soudržné	~ 100
5.	Oxidovaný asfaltový pás typu A	suchý, volně položený	~ 1
6.	Nosná železobetonová konstrukce <b>ve spádu</b>	nezjišťováno	-

foto /64/ Pohled na místo provedené sondy S6

foto /65/ Pohled do místa provedené sondy S6

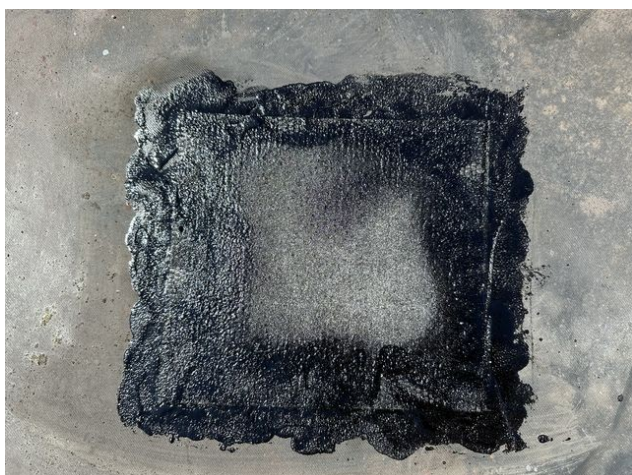
foto /66/ Pohled na zapravené místo sondy S6  
– samolepící spodní pás

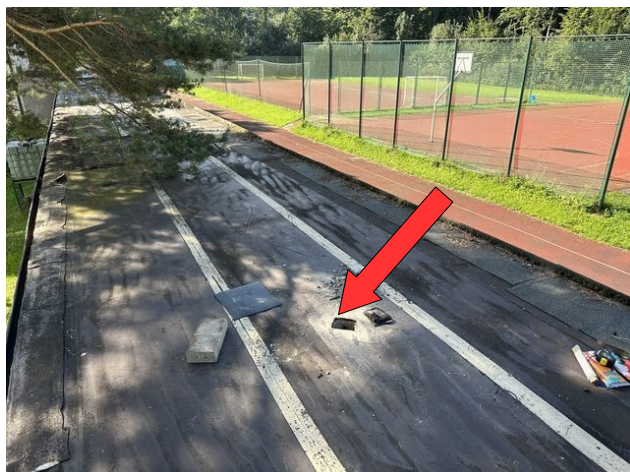
foto /68/ Pohled na místo provedené sondy S11

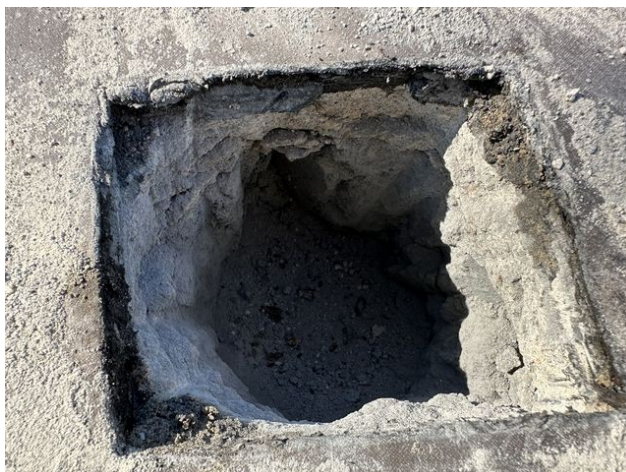
foto /69/ Pohled do místa provedené sondy S11

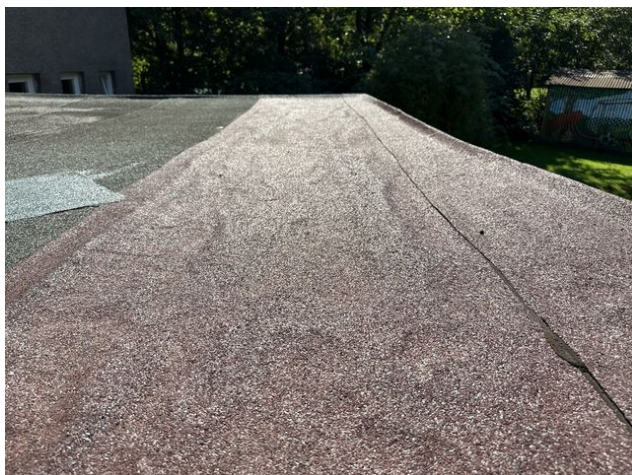
Hlavní hydroizolační vrstva střešních pláštů je tvořena povlakovou hydroizolací z pryžové fólie. Výjimku tvoří střecha G1a, kde je provedena povlaková hydroizolace z asfaltových pásů s hrubozrnným posypem. Povlaková hydroizolace je značně zvlněná (viz foto /80/ a foto /81/). Spoje pryžové fólie jsou lepeny izolační páskou. Povlaková hydroizolace je po obvodě střechy ukončena ve své vyšší části na závětrnou lištu a v nižší části na okapový plech (viz foto /82/). Povlaková hydroizolace z pryžové fólie je lokálně opravována přířezy asfaltových pásů (viz foto /83/). Ve vrstvě povlakové hydroizolace dochází k tvorbě netěsností, růstu lišejníků a k tvorbě louží. Na střechu G1d navazuje objekt tělocvičny, který byl dodatečně zateplen vnějším kontaktním zateplovacím systémem. Povlaková hydroizolace je v tomto místě vytažena do nedostatečné výšky a není zde ani řádně ukončena (viz foto /84/). Opracování povlakové hydroizolace v místě jejího vytažení vykazuje netěsnosti (viz foto /85/). Spád střešních rovin činí přibližně  $1^{\circ}$  -  $2^{\circ}$ . Nosná konstrukce střech spojovacích krčků je ve spádu cca  $2^{\circ}$ .

foto /80/ Pohled na zvlnění povlakové střechy  
z asfaltových pásů (střecha G1a)

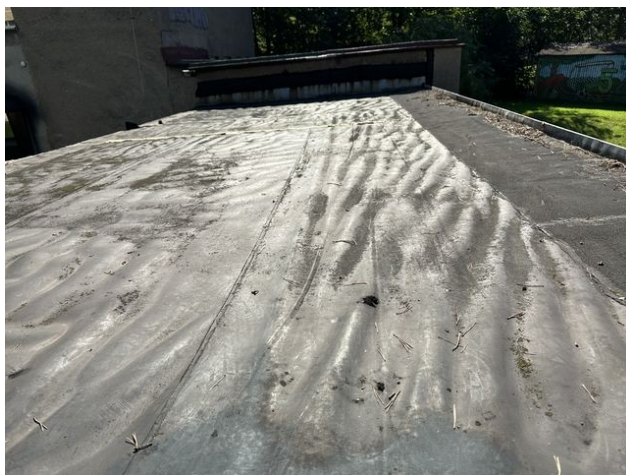
foto /81/ Pohled na viditelné zvlnění pryžové fólie  
v celé ploše střechy (uvedena střecha G1b)

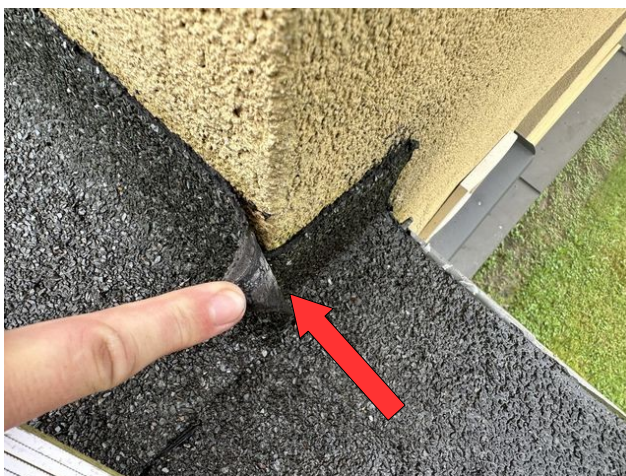
foto /85/ Netěsné opracování povlakovou hydroizolací

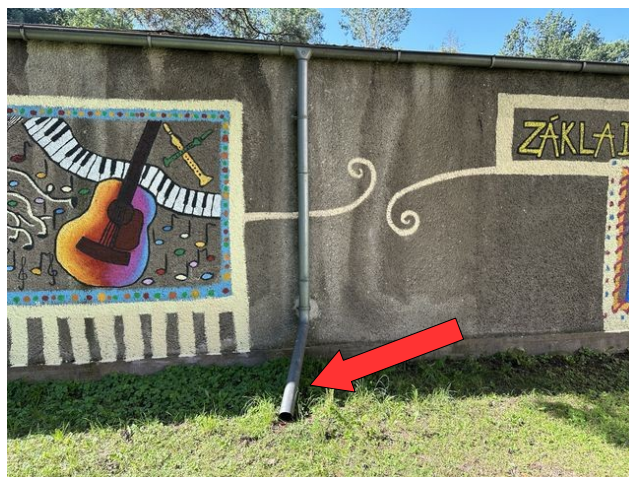
foto /87/ Pohled na odvodnění střechy na přilehlý terén (střecha G1b)

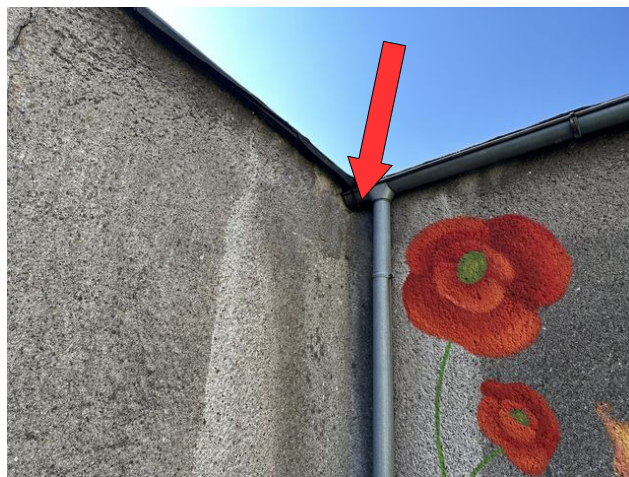
foto /89/ Pohled na stopy po zatékání v místě odvodu vody z úžlabí střechy G1a

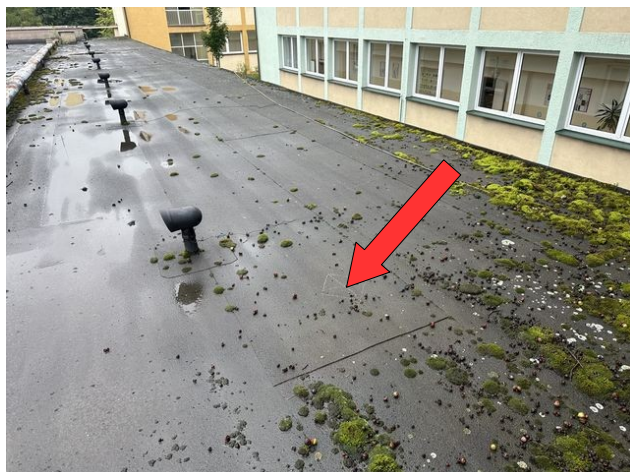
foto /95/ Pohled na místo provedené sondy S7

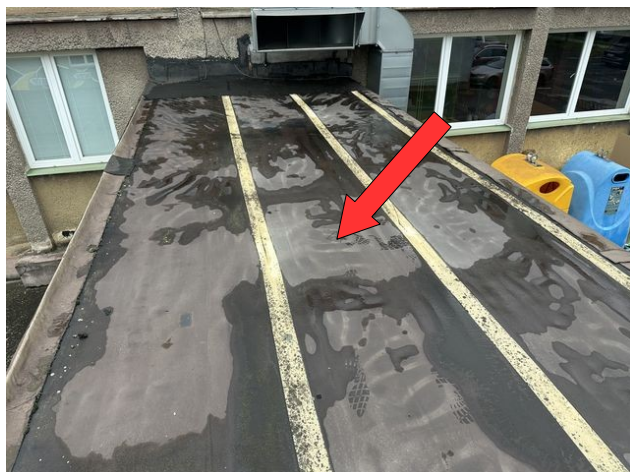
foto /99/ Pohled na místo provedené sondy S8

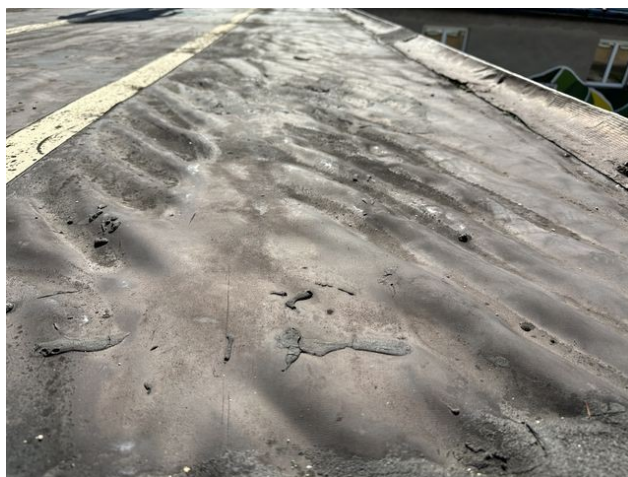
foto /108/ Pohled na zvlnění pryžové hydroizolace

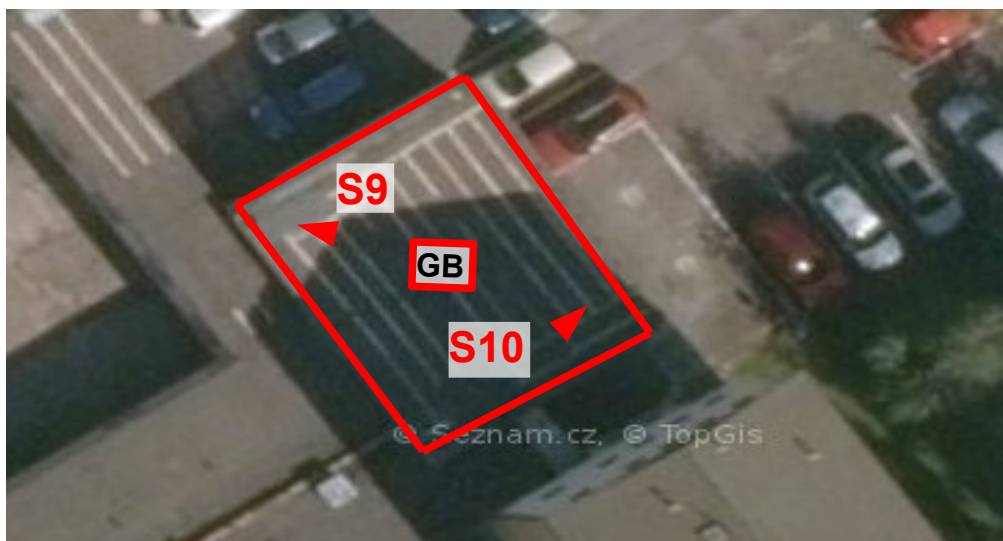
foto /113/ Pohled na střechu GB s vyznačením přibližné polohy míst provedených sond

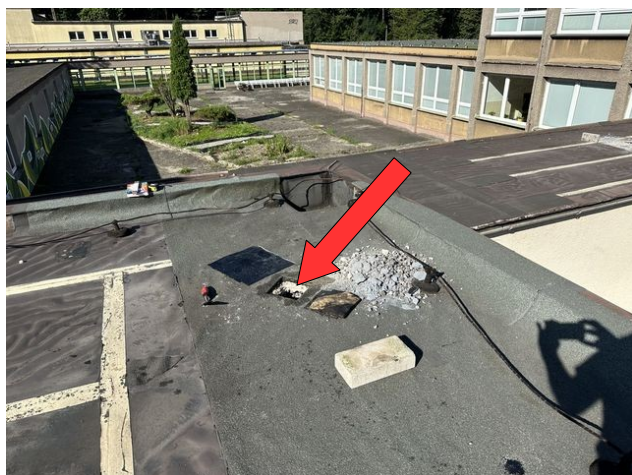
foto /114/ Pohled na místo provedené sondy S9

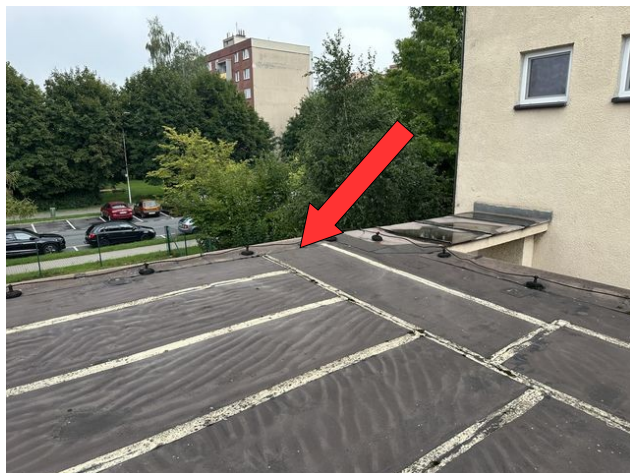
foto /119/ Pohled na místo provedené sondy S10

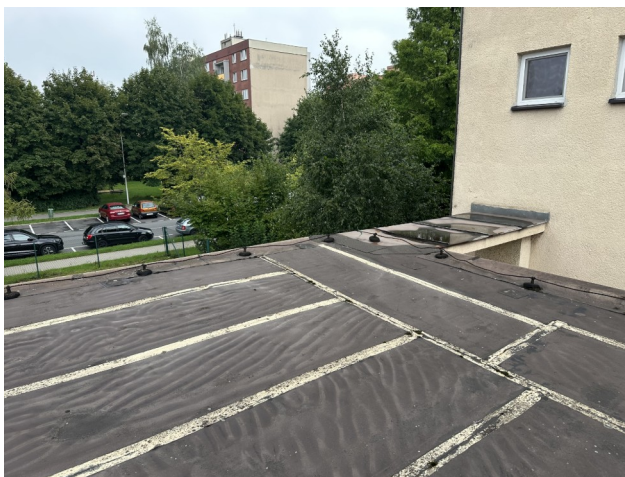
foto /123/ Pohled na lokální opravy asfaltovými pásy

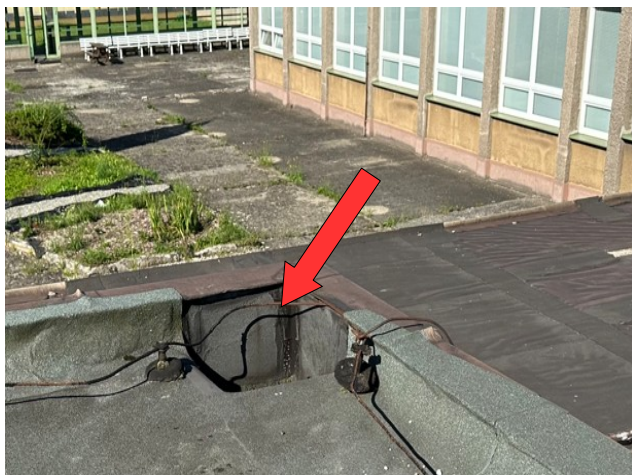
Plochá střecha je odvodněna do dvojice střešních chrličů v nejnižších rozích střech (viz foto /126/). Přes chrliče je poté voda svedena do fasádních svodů a do níže umístěného podokapního žlabu (viz foto /127/).

foto /126/ Pohled na pozici střešního chrliče

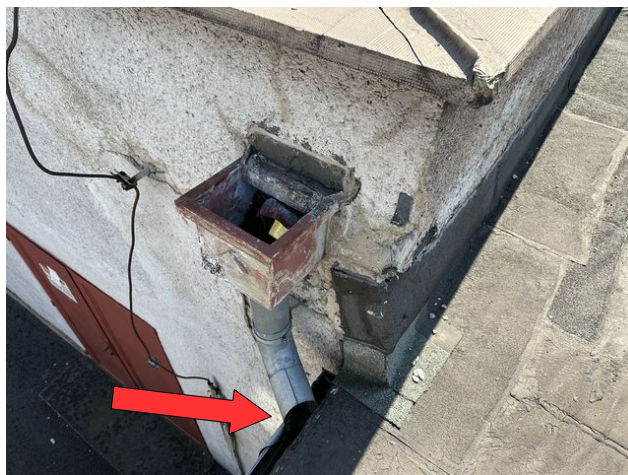
foto /127/ Pohled na svod vody do nižšího podokapního žlabu sousední střechy

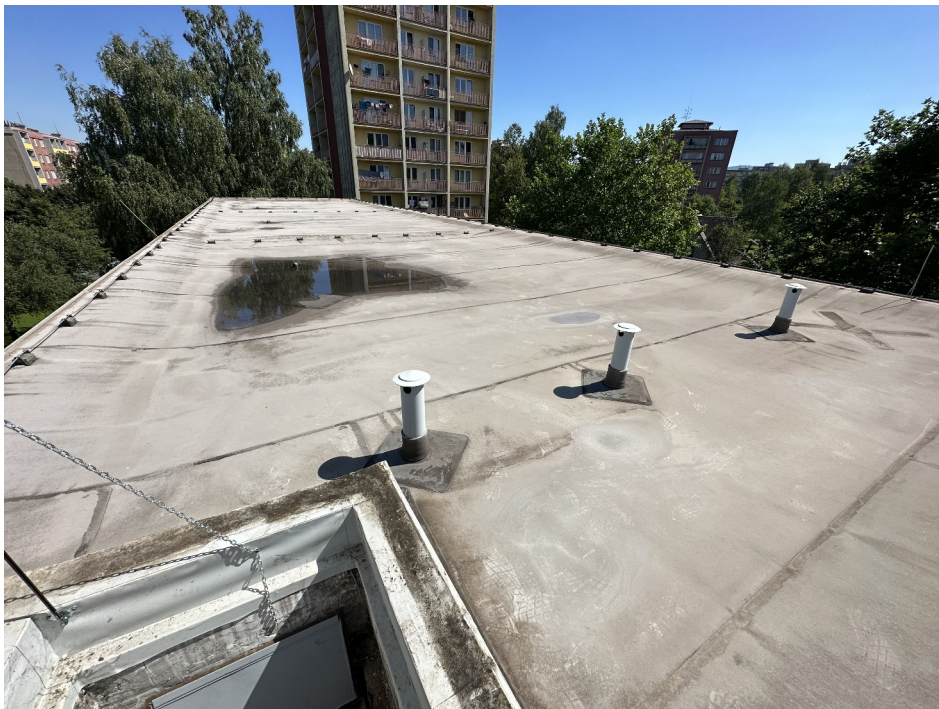
Budova **D** tvoří zastřešení dvoupodlažní části Základní umělecké školy. Do střešního pláště budovy **D** byly provedeny celkem dvě sondy s označením **S14** a **S15**. Zastřešení střechy **D** je tvořeno plochou jednoplášťovou střechou s povlakovou hydroizolací z fólie změkčeného polyvinylchloridu (viz foto /128/). Přístup na střechu je umožněn přes střešní výlez z prostoru kabinetu budovy **D**.

foto /128/ Pohled na střechu D

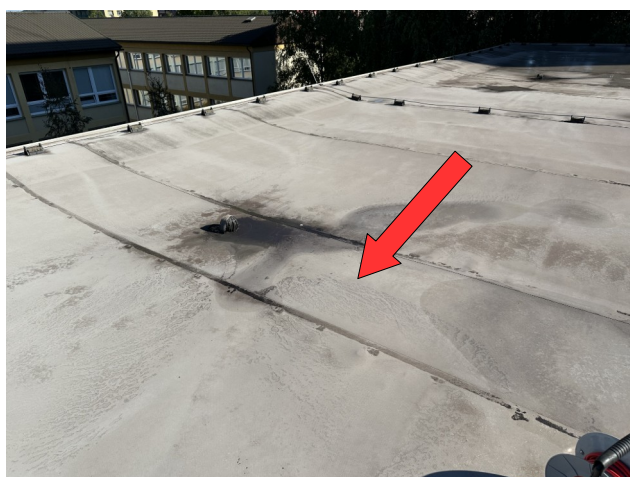
Do střešního pláště střechy D byly provedeny sondy S14 a S15. Zjištěné skladby provedenými sondami jsou uvedeny v Tab. 17 a Tab. 18. Fotografie z provádění sond S14 a S15 jsou poté přiloženy za tabulkami se zjištěnými skladbami. **V místě sondy S14 byla zjištěna přítomnost zvýšeného množství vlhkosti ve vrstvě tepelného izolantu.** Vyznačení přibližné pozice sond je uvedeno na foto /4/.

foto /129/ Pohled na místo provedené sondy S14

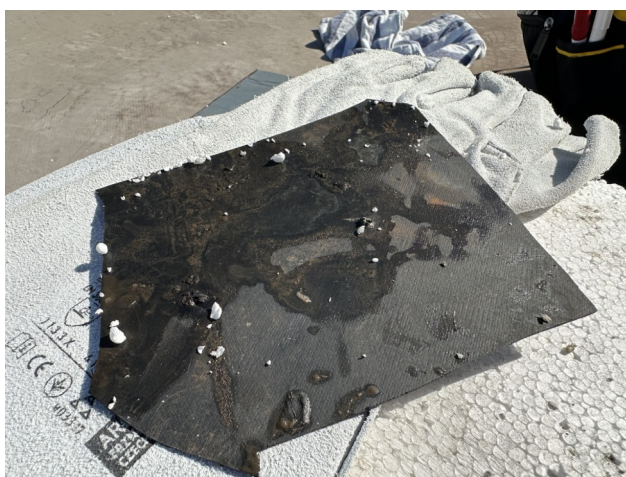
foto /130/ Nalezená vlhkost na povrchu původní hydroizolace ve styku s tepelným izolantem

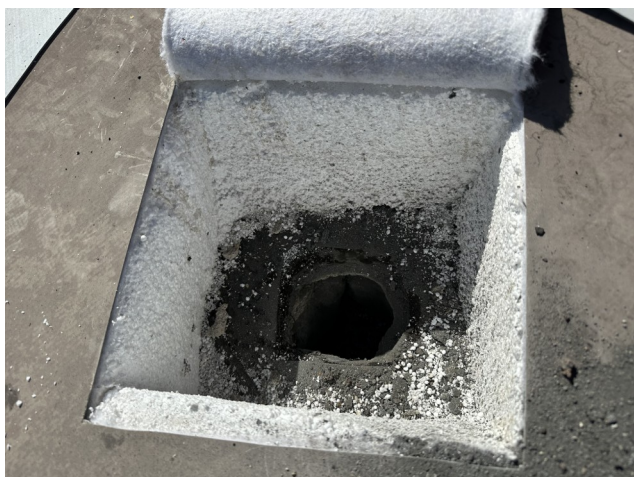
foto /131/ Pohled na provedenou sondu S14 přes  
dodatečné zateplení střechy

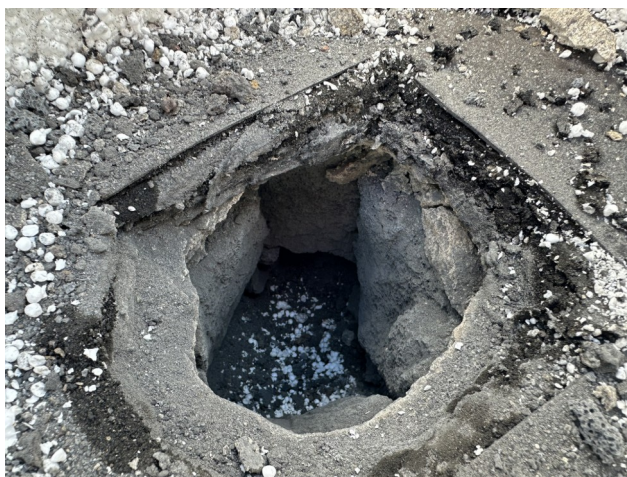
foto /132/ Pohled na provedenou sondu S14 –  
původní skladba, viditelná vlhkost pod původní  
hydroizolací na povrchu betonového potěru

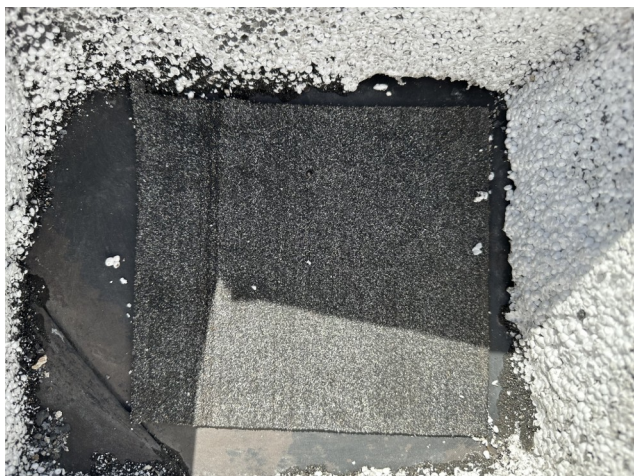
foto /133/ Pohled na zapravení původní vrstvy  
hydroizolace samolepícím asfaltovým pásem

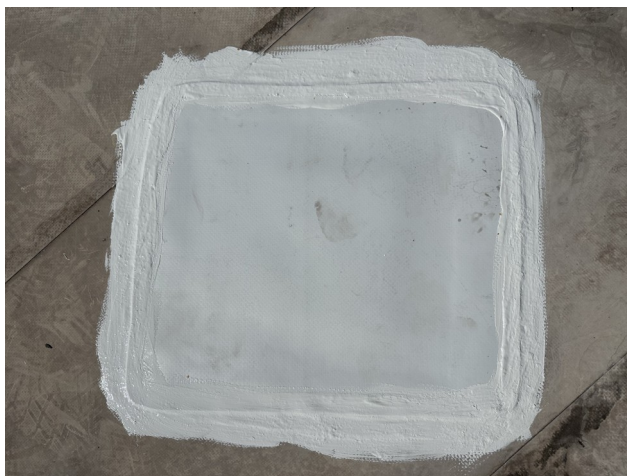
foto /134/ Pohled na zapravené místo sondy S14

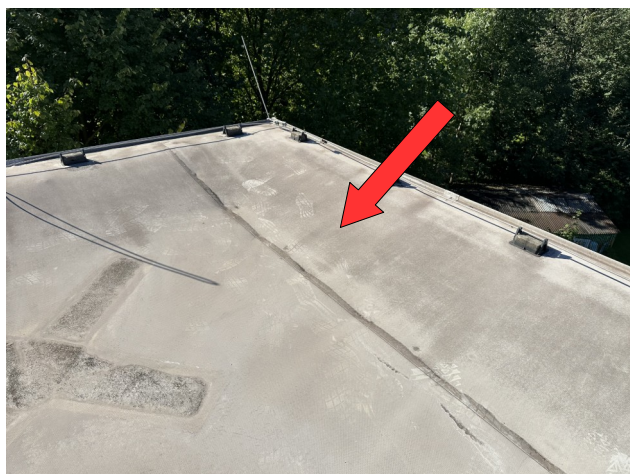
foto /135/ Pohled na místo provedené sondy S15

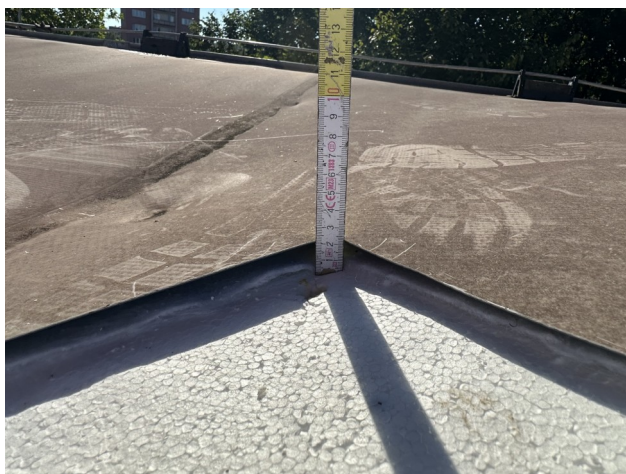
foto /136/ Pohled na napnutou fólii

Hlavní vodotěsnící vrstva střešního pláště střech je provedena z fólie z měkčeného polyvinylchloridu. Na střeše D došlo ve vrstvě povlakové hydroizolace k tvorbě trhlin vlivem mechanického poškození. Povlaková hydroizolace je v rozích střechy nadměrně napnutá. Střešní fólie vykazovala v napnutých částech tloušťku až o 0,1 mm nižší než v ploše střechy, kde střešní fólie tak napnutá není. Dochází tak k nadměrnému namáhání fólie, které má za následek rychlejší degradaci střešní fólie.

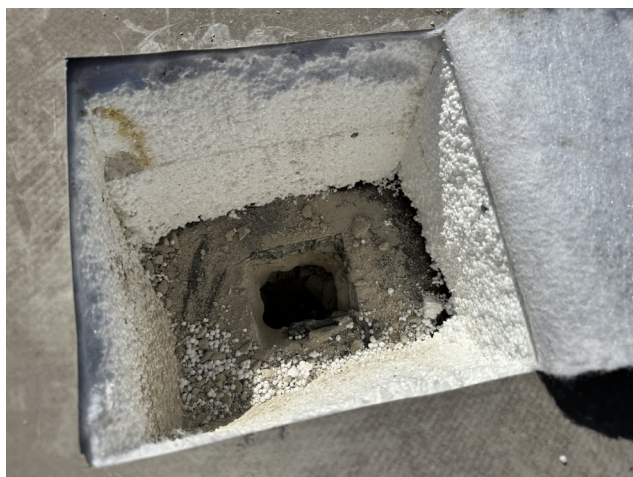
foto /137/ Pohled na provedenou sondu S15 přes  
dodatečné zateplení střechy

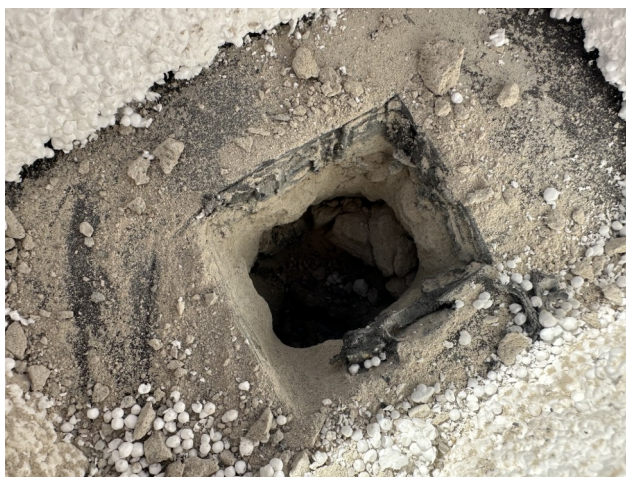
foto /138/ Pohled na provedenou sondu S15 –  
původní skladba

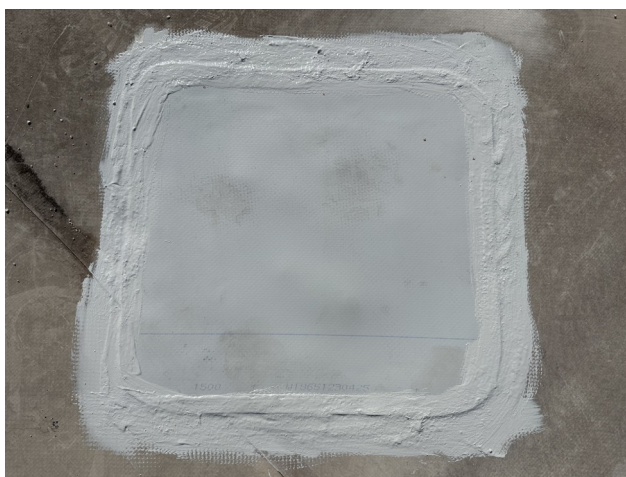
foto /140/ Pohled na zapravené místo sondy S15

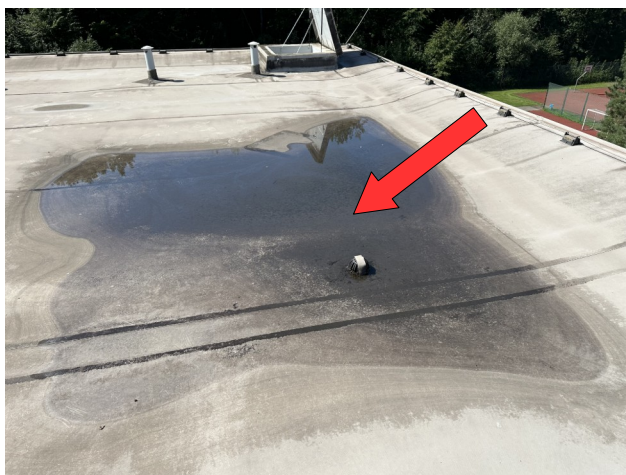
foto /142/ Pohled na louže na povrchu povlakové hydroizolace v blízkosti vtoku

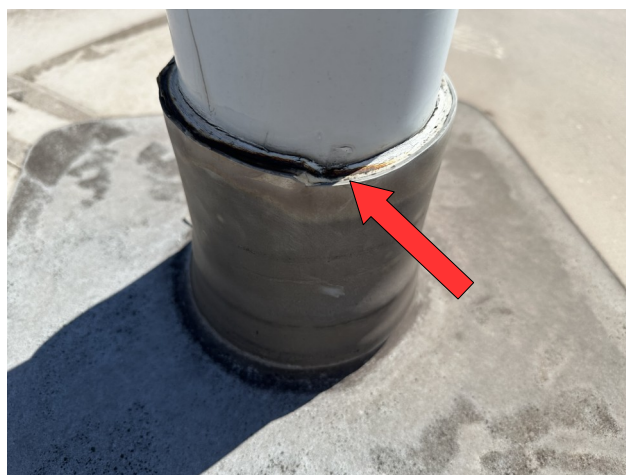
foto /144/ Pohled na vytažení hydroizolace a její podtmelení, absence stahovací nerezové objímky

Povlaková hydroizolace je vytažena na prostupující prvky střešním pláštěm. Ukončení vykazuje netěsnosti, kudy může docházet k vnikání vody do konstrukce. V rámci opravy střešních pláštů doporučuji provést vytažení hydroizolace minimálně 150 mm nad úroveň střešního pláště. Ukončení povlakové hydroizolace se poté doporučuje provést pomocí klempířských prvků (např. krycí plech s podtmelením, přítlačná lišta). Na střeše E1 se nachází množství cizích těles (betonové prvky) na povrchu hydroizolace. Tyto překážky brání plynulému odtoku vody a dochází za nimi k růstu mechů. Veškeré překážky je nutno z povrchu střešního pláště odstranit. Na střechu E1 vede přístup přes střešní výlez. Střešní výlez má poničené kování a nelze tak uživatelsky přívětivě otevírat. Tím, že je kování poškozené, tak víko střešního výlezu dopadá na plochu hydroizolace, čímž ji může poškodit.

Kruhové prostupy střech jsou provedeny vytažením fólie a jejím podtmelením. V rámci opravy doporučuji nepoužívat řešení závislé pouze na tmelech a u kruhových prostupů použít i nerezové stahovací pásy, které se následně doplňkově podtmelí.

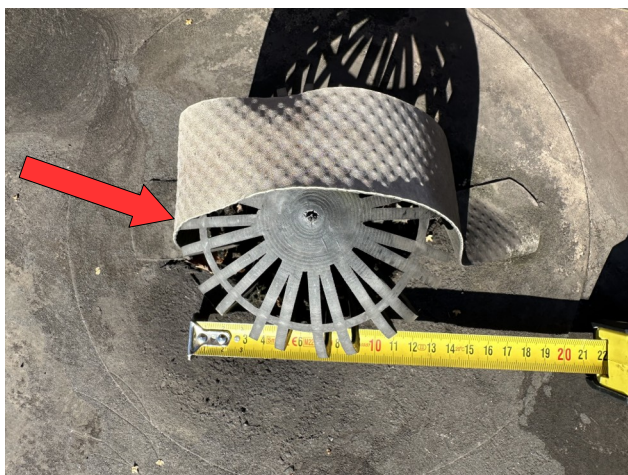
Střecha D je odvodněna do trojice střešních vtoků. Střešní vtoky jsou opatřeny ochranou proti zanesení (viz foto /22/). Střešní vtoky mají volný průměr otvoru cca 100 mm.

foto /146/ Pohled na střešní vtok
