## Posouzení stavu nosné dřevěné střešní konstrukce hlavní budovy z hlediska mechanické odolnosti a stability (statika)

### 1. Základní informace kontrolního protokolu – posouzení stavu vybraných konstrukcí stavby

**CHATA JAVOROVÝ VRCH**

#### Zpracování kontrolního protokolu: březen 2022

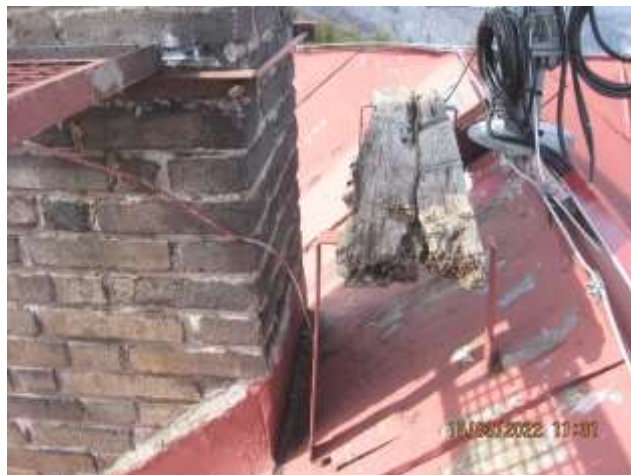
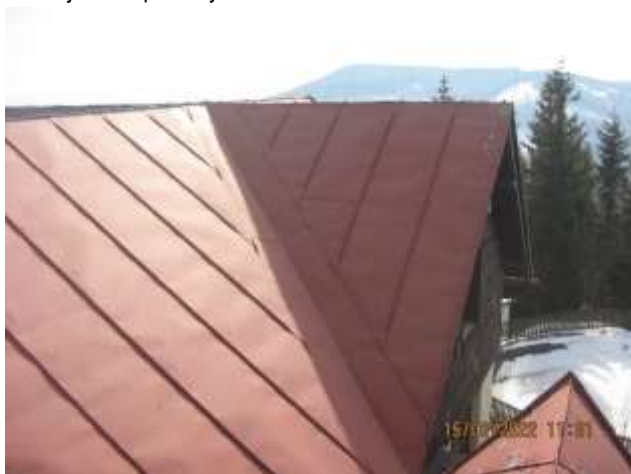
Havarijní stav podlahy revizních lávek u komínů

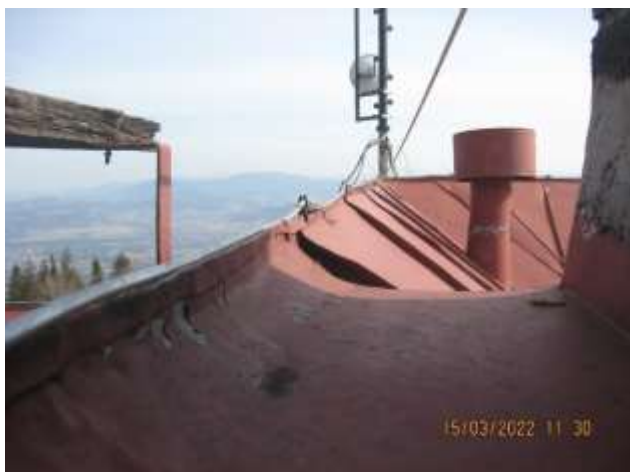
Pohled na střechu vikýře – severní strana části střechy B

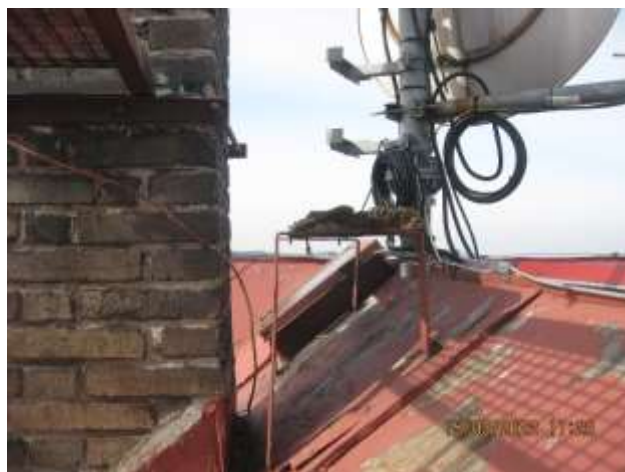
Pohled na hřeben části střechy B

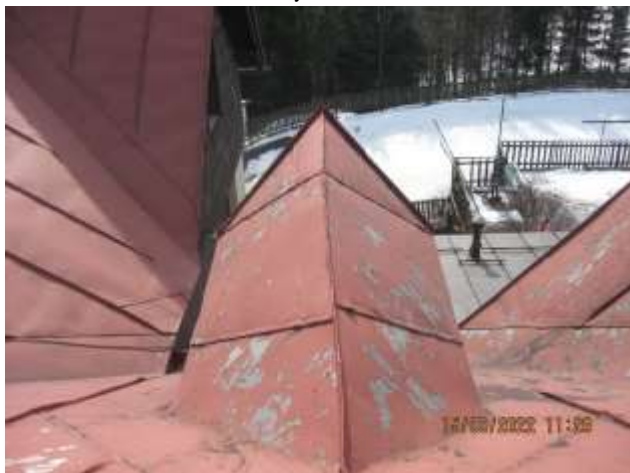
Výlez k západnímu anténnímu stožáru

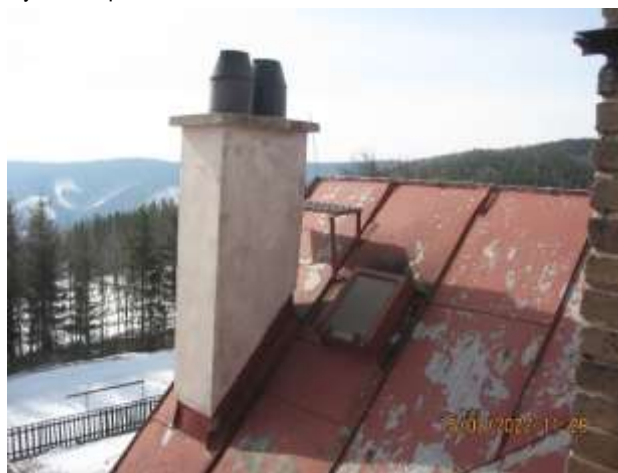
Střechy vikýře jižní strana části střechy B

Výměna střešního pláště a oplechování vč. dešťových žlabů a svodů u střechy část A + B + vikýře, kontrola stavu a lokální oprava spojů a nový nátěr krytiny včetně okapů a svodů u střechy část C + D a běžná kontrola stavu krytiny okapů a svodů střechy v části D.

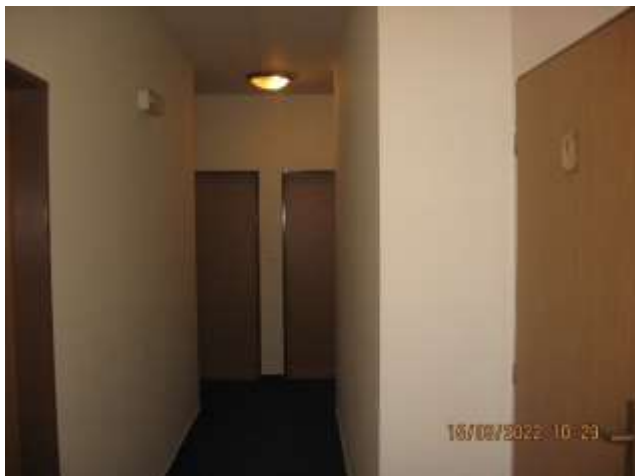
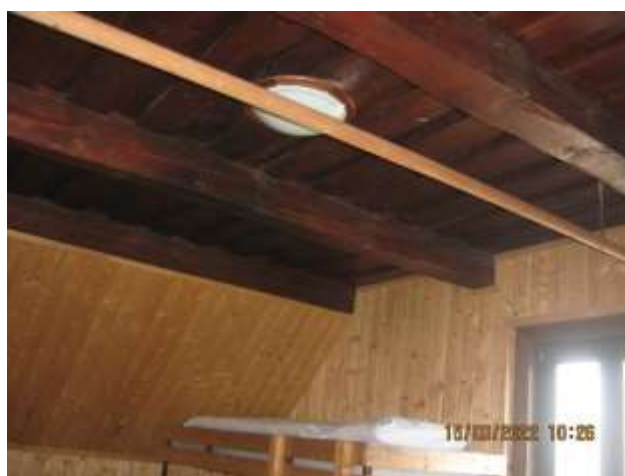
Charakter vestavby podkroví přístavby C

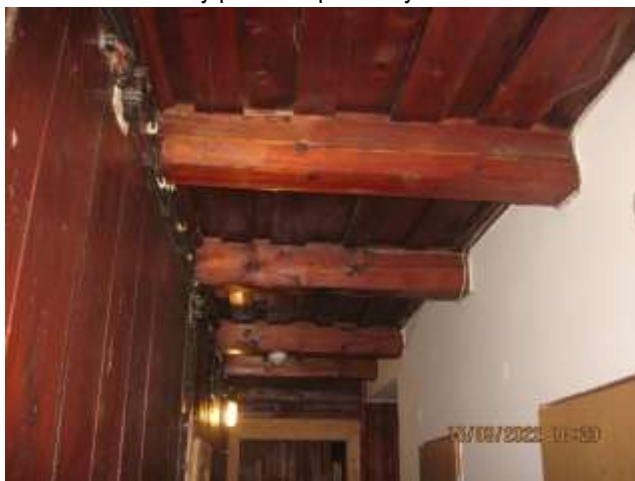
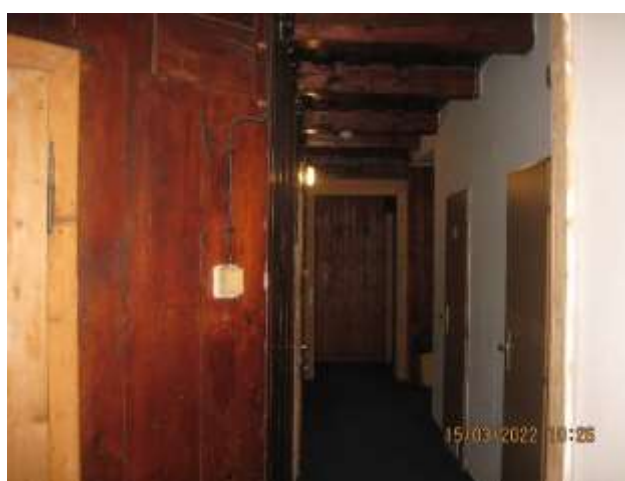
Stropní trámy v podkroví v přechodu mezi částí C a B

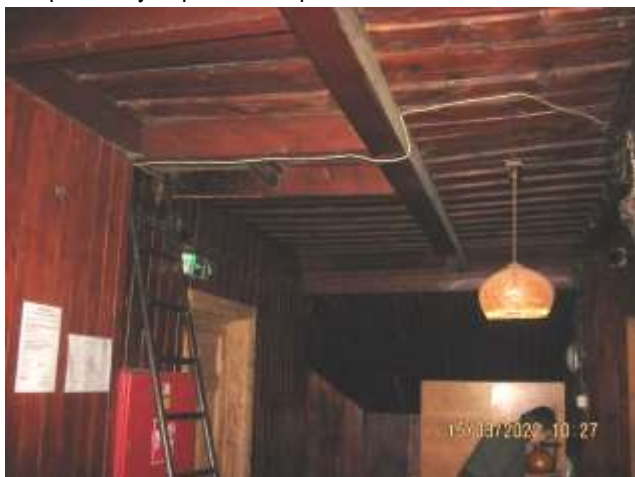
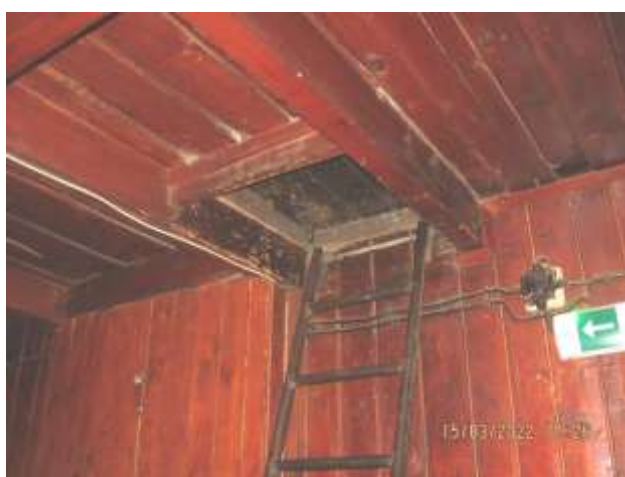
Umístění výlezu do půdního prostoru střechy část B
