Odborný posudek

Posouzení stávajících skladeb plochých střech ZŠ Dany a Emila Zátopkových, Třinec koncepční návrh nápravných opatření

Základní škola
Jablunkovská 501
739 61 Třinec - Lyžbice

Listopad - prosinec 2023

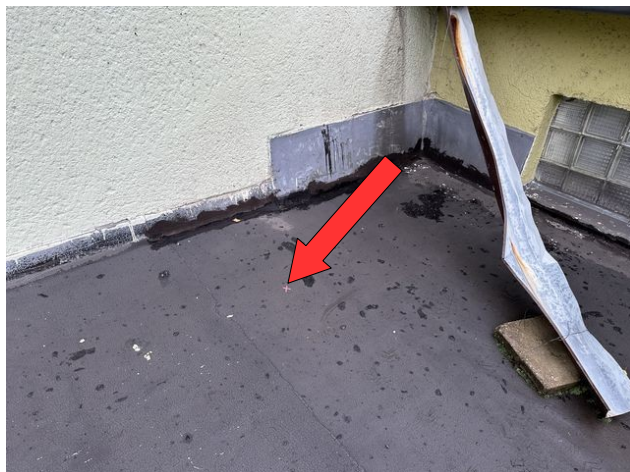
foto /6/ Pohled na místo provedené sondy S1

č.	Název vrstvy /od exteriéru/	Stav vrstvy	Tloušťka [mm]
1.	Oxidovaný asfaltový pás bez ochranného posypu typu S	povlaková hydroizolace provedena pouze v jedné vrstvě, dochází k tvorbě trhlin v celé ploše povlakové hydroizolace, soudržné k podkladu	~ 5
2.	Betonová mazanina světle šedé barvy	suchá, hutná, celistvá, kamenivo frakce max do 4 mm	~ 50
3.	Násyp – struska, škvára	suchý	~ 60
4.	Cementový potěr	suchý, soudržný	~ 15
5.	Nosná konstrukce ve spádu – prefabrikované PZD desky vkládané do ocelových profilů IPN	<i>nezjišťováno</i>	-

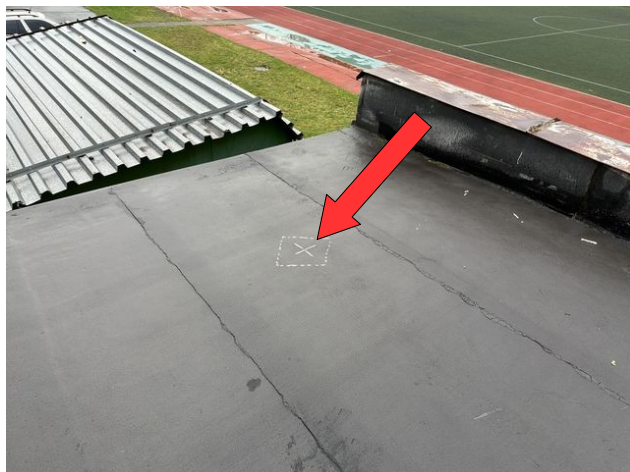
foto /10/ Pohled na místo provedené sondy S2

č.	Název vrstvy /od exteriéru/	Stav vrstvy	Tloušťka [mm]
1.	Oxidovaný asfaltový pás bez ochranného posypu typu S	povlaková hydroizolace provedena pouze v jedné vrstvě, dochází k tvorbě trhlin v celé ploše povlakové hydroizolace, soudržné k podkladu	~ 5
2.	Betonová mazanina světle šedé barvy	suchá, hutná, celistvá, kamenivo frakce max do 4 mm	~ 50
3.	Násyp – struska, škvára	suchý	~ 60
4.	Cementový potěr	suchý, soudržný	~ 15
5.	Nosná konstrukce ve spádu – prefabrikované PZD desky vkládané do ocelových profilů IPN	povrchová koroze IPN profilů, pravděpodobně profil IPN 220	-

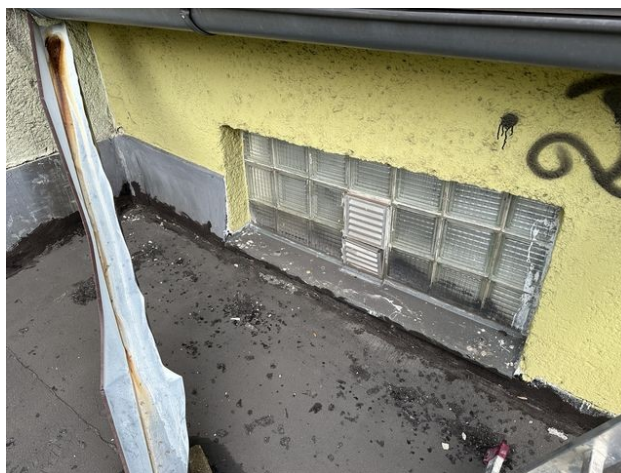
foto /18/ Pohled na jeden z okenních otvorů objektu **B**

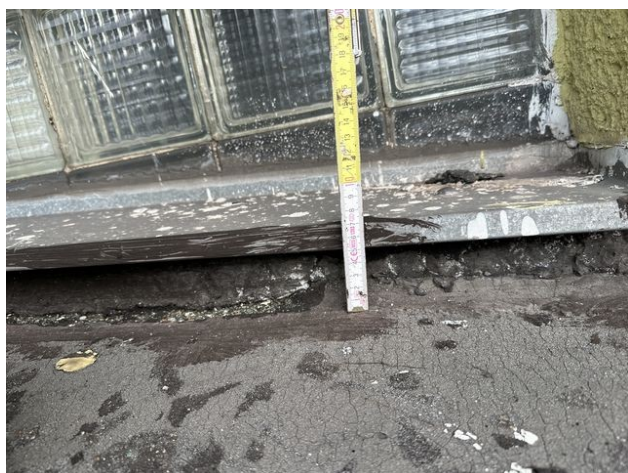
foto /19/ Pohled na nedostatečnou výšku parapetu okna nad střešním pláštěm střechy **A**

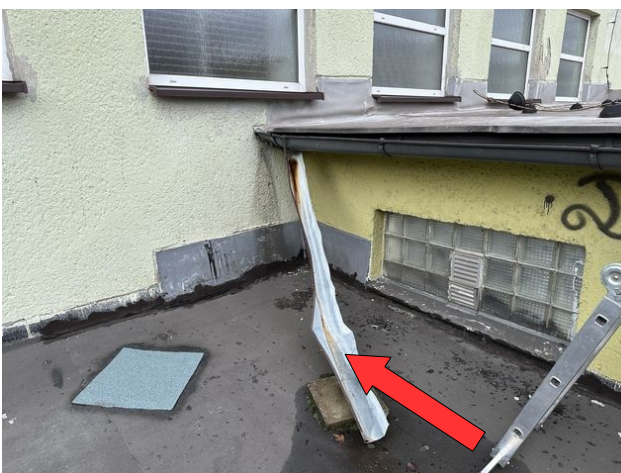
foto /20/ Pohled na provizorní svod střechy **B** vyvedený na povrch střechy **A**

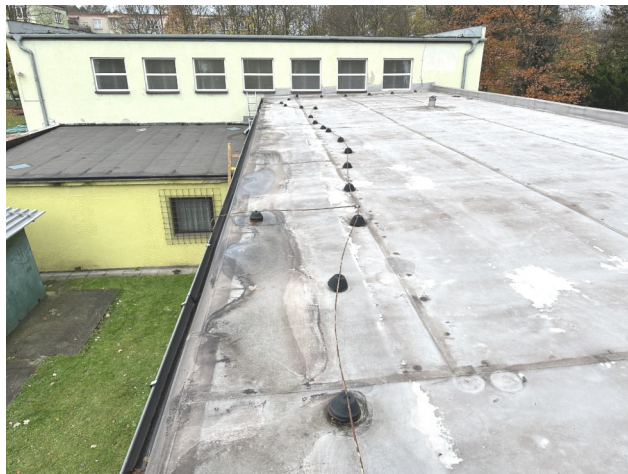
foto /44/ Pohled na část bleskosvodné ochrany střechy **B**

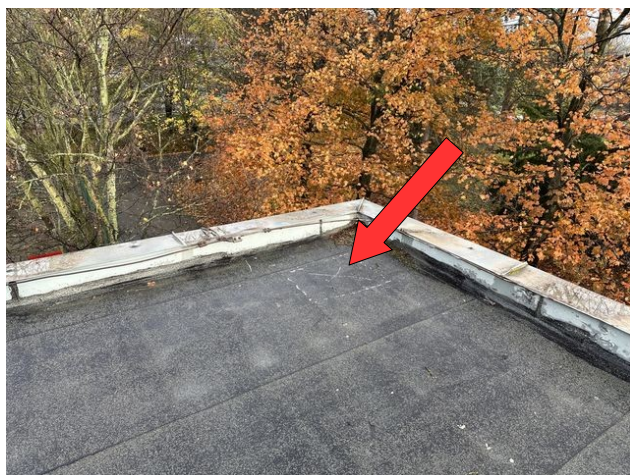
foto /46/ Pohled na místo provedené sondy S6

č.	Název vrstvy /od exteriéru/	Stav vrstvy	Tloušťka [mm]
1.	Povlaková hydroizolace z SBS modifikovaných asfaltových pásů, horní pás s ochranným břídlíčným posypem	dochází k tvorbě boulí, zvlnění pásů a k tvorbě trhlin v asfaltové hmotě pásů, souvrství nesoudržné k podkladu , pásy soudržné mezi sebou	~ 7

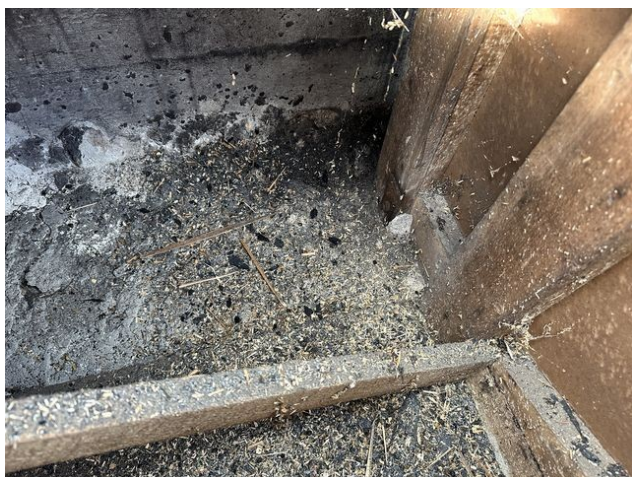
foto /48/ Pohled na místo uložení vazníku v místě sondy S6

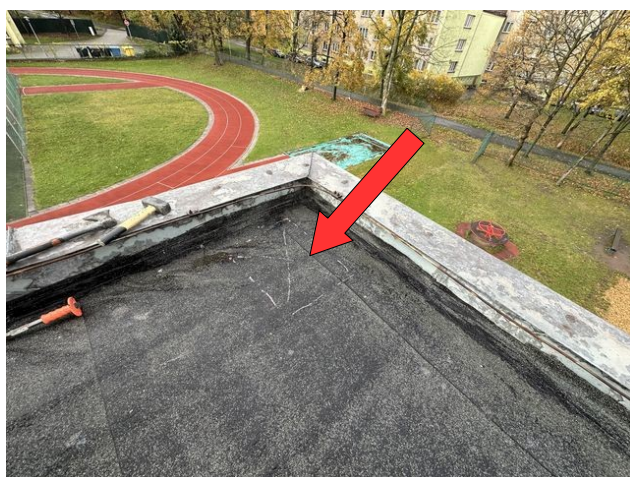
foto /53/ Pohled na místo provedené sondy S7

č.	Název vrstvy /od exteriéru/	Stav vrstvy	Tloušťka [mm]
1.	Povlaková hydroizolace z SBS modifikovaných asfaltových pásů, horní pás s ochranným břídlíčným posypem	dochází k tvorbě boulí, zvlnění pásů a k tvorbě trhlin v asfaltové hmotě pásů, souvrství nesoudržné k podkladu, pásy soudržné mezi sebou	~ 7

4.	Záklop z dřevěných prken	dřevní hmota degradovaná (kostkovitý rozpad dřeva), část prken chybí již zcela	~ 25
5.	Sbíjený dřevěný vazník, uzavřená vzduchová vrstva	vazník uložen přímo na železobetonový průvlak bez jakéhokoliv podložení, dřevěné prvky horní části vazníku degradované	~ 650*

Provedenou sondou S7 byla zjištěna úplná degradace dřevěného záklopu a horní části dřevěného sbíjeného vazníku. Část dřevěných prvků vlivem degradace dřevní hmoty již zcela chybí. K degradaci pravděpodobně došlo vlivem zatékání přes původní falcovanou krytinu. Při opravě

střešního pláště bylo poté pravděpodobně provedeno pouze celoplošné provedení nové povlakové hydroizolace z asfaltových pásů, a to bez kontroly stavu dřevěných prvků střešní konstrukce. Došlo tak k uzavření vlhkosti ve skladbě střešního pláště. S degradací dřevní hmoty, která se v daném případě projevuje kostkovitým rozpadem dřeva (hnědá hniloba) poté souvisí i rozvoj plísní v této oblasti, které se běžně vyskytují kolem nás a při vhodných podmínkách dojde k jejich růstu. Odběr vzorků pro mykologickou kultivační analýzu za účelem zjištění výskytu konkrétních druhů dřevokazných hub a plísní nebyl prováděn. Tepelně-technickým výpočtem bylo zjištěno, že stávající skladba střešního pláště nesplňuje požadavky na minimální hodnotu teplotního faktoru vnitřního povrchu. Což je hodnota, která se sleduje právě pro riziko růstu plísní. **Vzhledem k úplné degradaci části dřevěných nosníků doporučuji tyto prvky zcela odstranit a vyměnit za nové.**

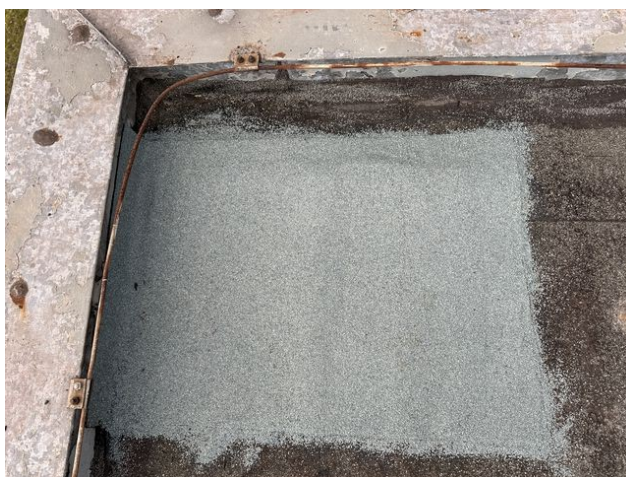
foto /58/ Pohled na zapravení sondy S7 – horní pás

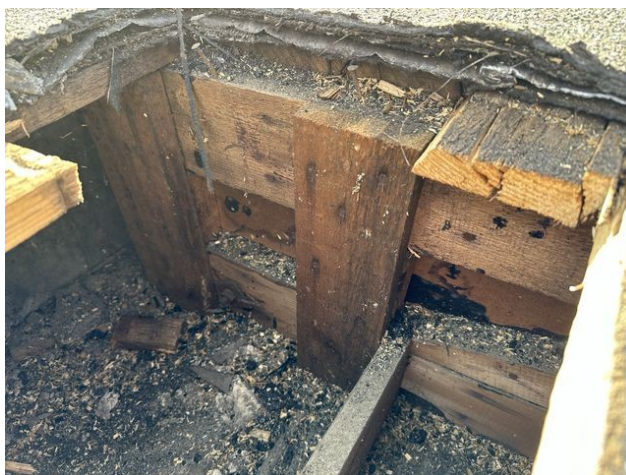
foto /60/ Pohled na provedenou sondu S8

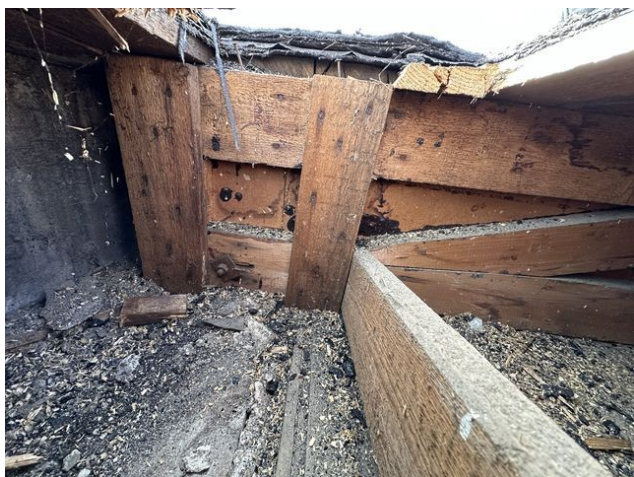
foto /61/ Pohled na místo uložení vazníku v místě sondy S8

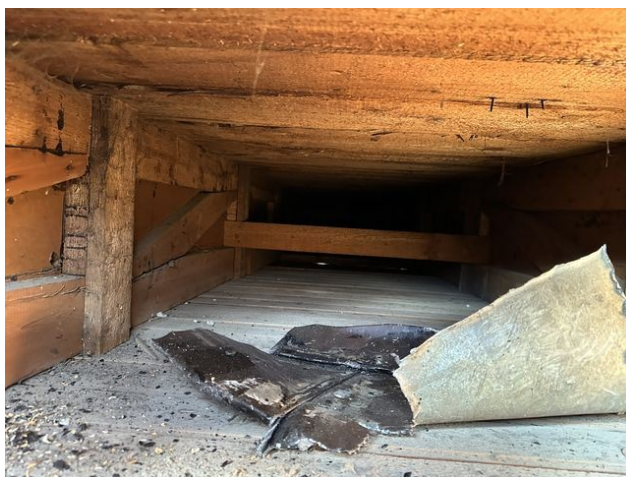
foto /62/ Pohled do vzduchové vrstvy v místě sondy S8

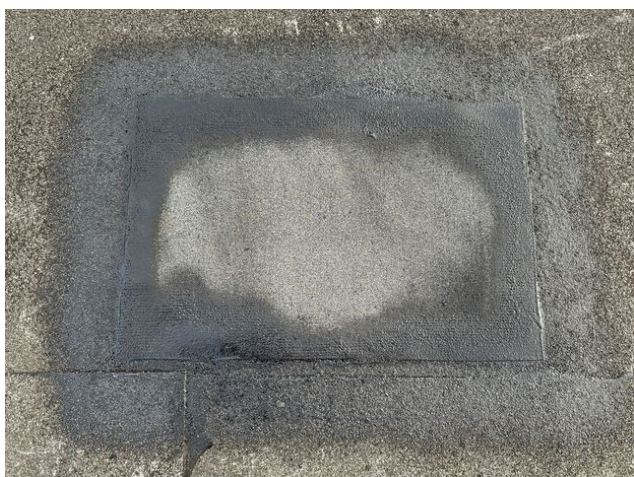
foto /63/ Pohled na zapravení sondy S8 – spodní pás

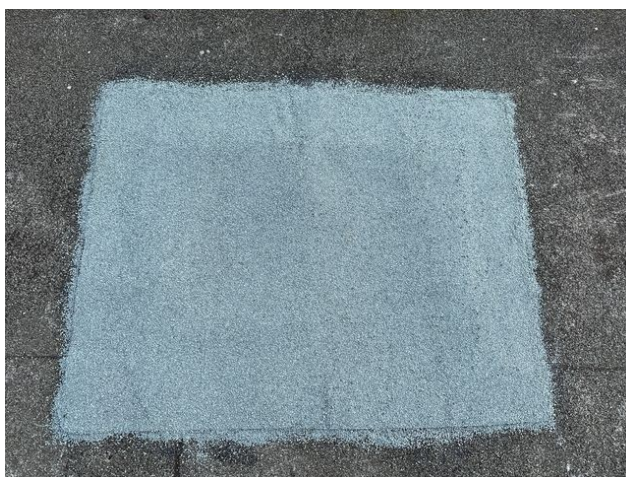
foto /64/ Pohled na zapravení sondy S8 – horní pás

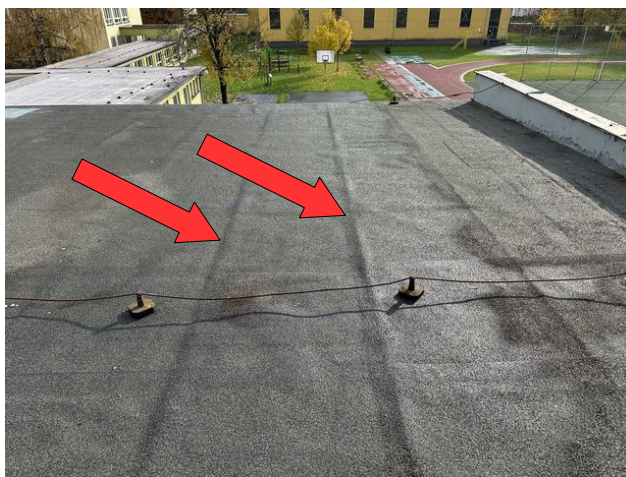
foto /66/ Pohled na viditelná místa stojatých drážek původní falcované krytiny

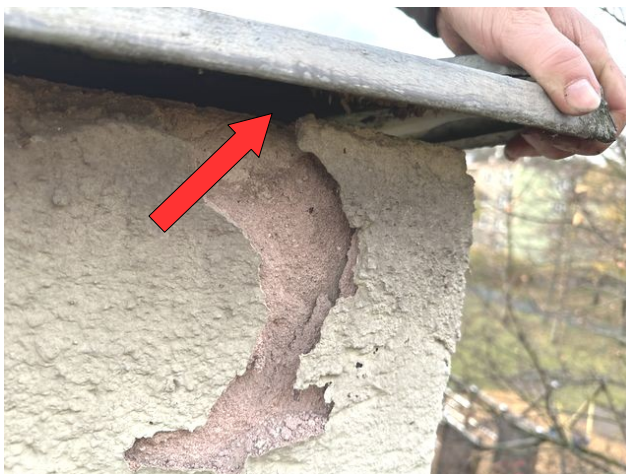
foto /72/ Pohled na vzniklou netěsnost pod oplechováním při nadzvednutí klempířského prvku – nedostatečná stabilizace, absence příponek

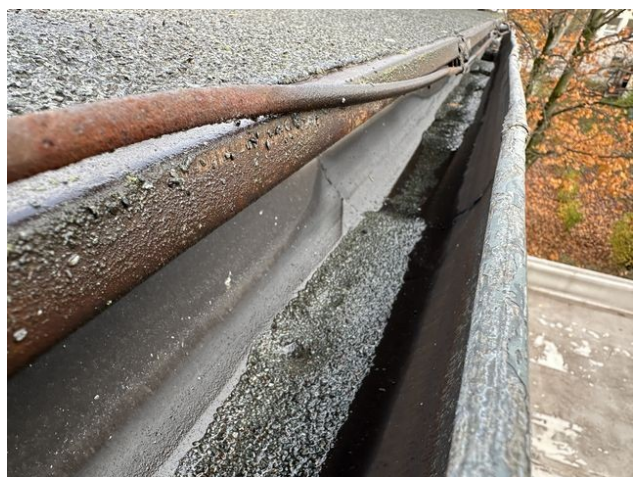
Střešní plášť střechy **C** je odvodněn vyspádováním střešní roviny do půlkruhového podokapního žlabu (viz foto /73/). Voda ze žlabu je poté dále svedena pomocí dvojice fasádních svodů, které jsou opatřeny lapačem střešních splavenin. Lapače střešních splavenin byly v době průzkumu vyčištěny (viz foto /74/). Průměr střešních svodů na fasádě je cca 110 mm.

foto /73/ Pohled na podokapní střešní žlab

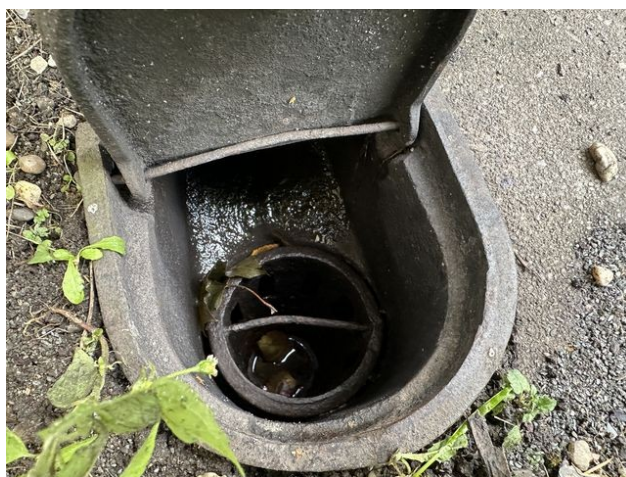
foto /74/ Pohled na vyčištěný lapač střešních splavenin

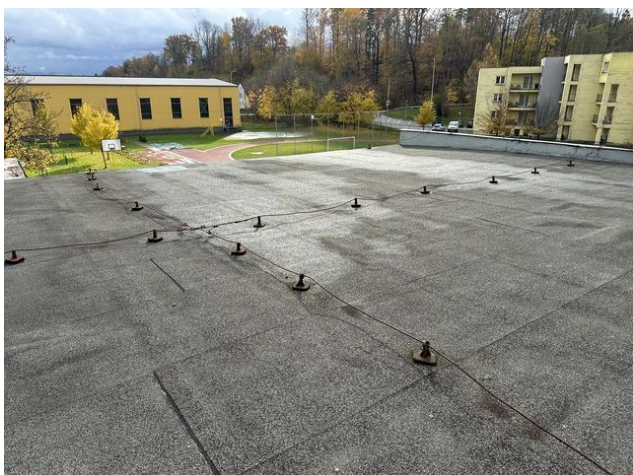
Přístup na střechu **C** není volně umožněn. Přístup je možný pomocí přenosného žebříku. Na střeše **C** není realizovaný systém ochrany proti pádu osob pohybujících se na střeše. Na střeše je proveden systém ochrany proti blesku, který tvoří kovový drát probíhající okolo střechy i středem (viz foto /74/). Podél střechy je kovový drát přichycen k atikovým plechům. V ploše střechy je bleskovodná soustava stabilizována pomocí kovových podložek.

foto /75/ Pohled na bleskosvodnou ochranu střechy **C**
