Lávka VI-2L

Lávka pro pěší přes řeku Olši k nemocnici v Třinci-Lyžbice

HLAVNÍ PROHLÍDKA

Ing. Pavel Kurečka MOSTY s.r.o.

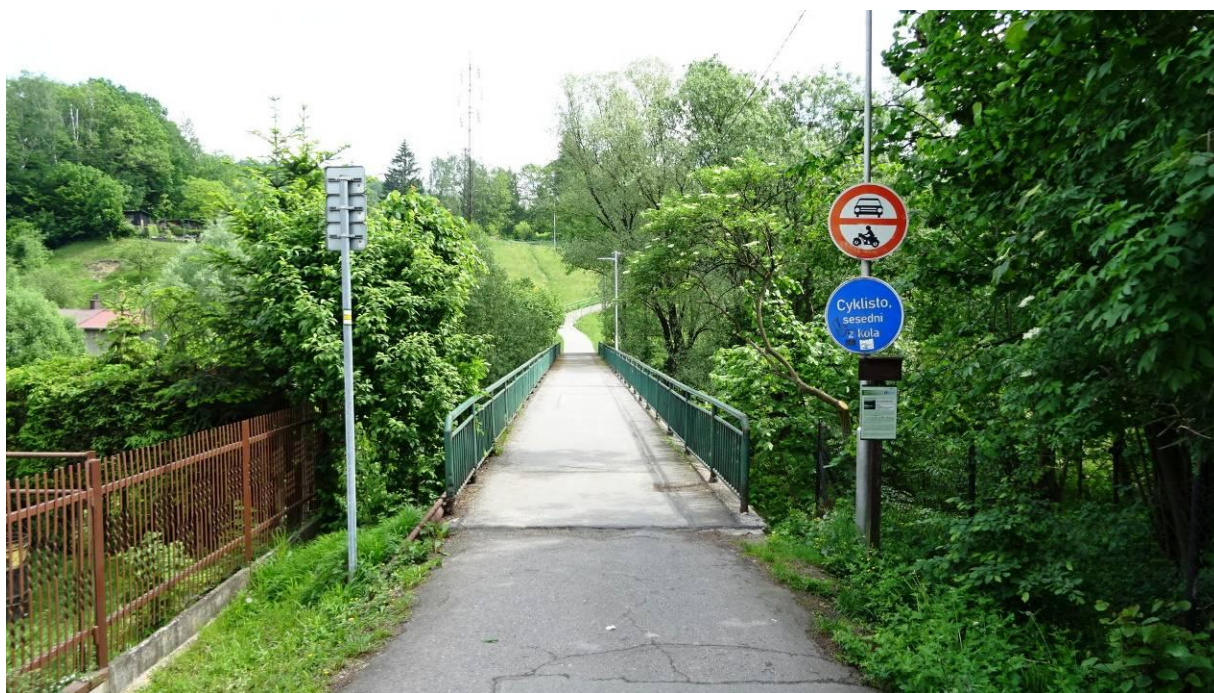
Pohled na lávku ve směru staničení směrem k nemocnici. Vtok je vpravo.

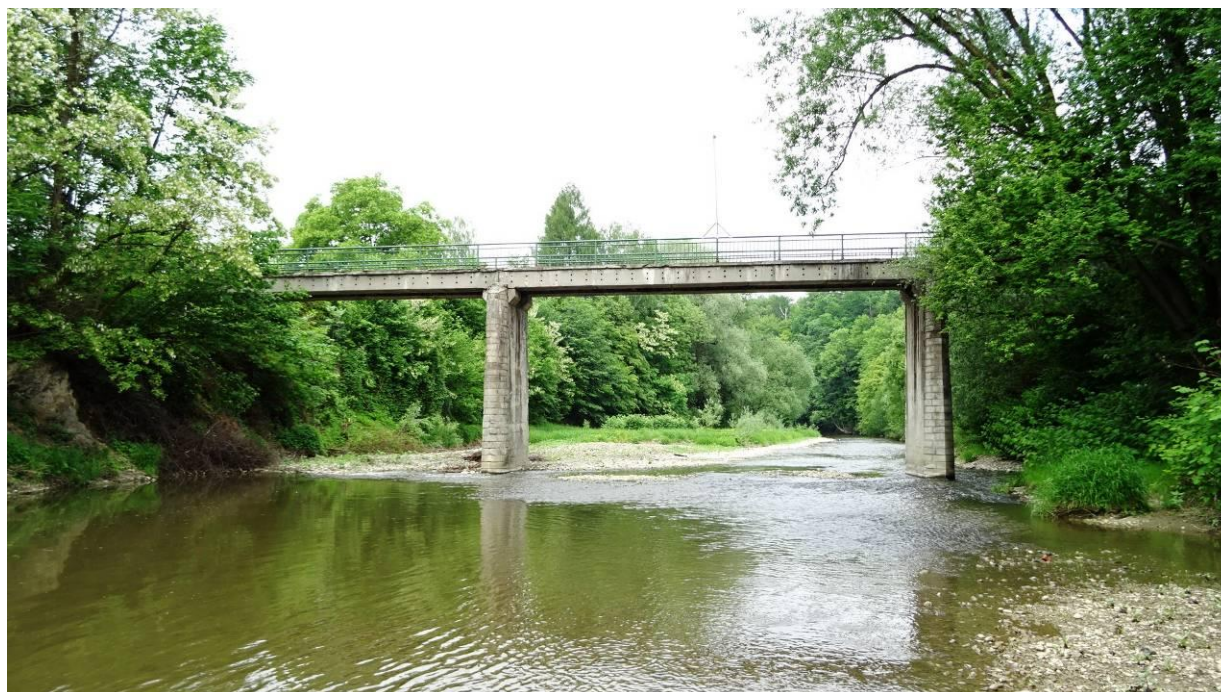
Pohled na lávku zprava (ze vtoku). Opěra OP1 je vlevo.

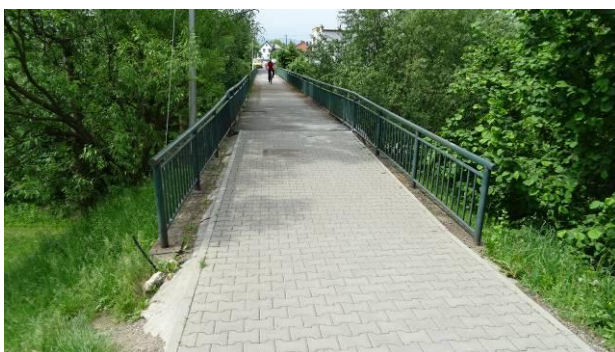
Pohled na lávku proti směru staničení od nemocnice.

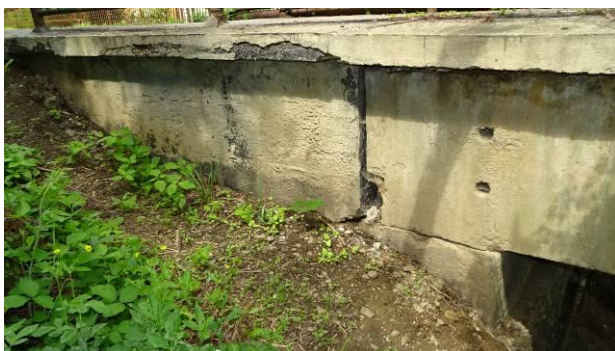
Opěra 1 – křídlo K1P.
Uložení nosníků bezložiskové.

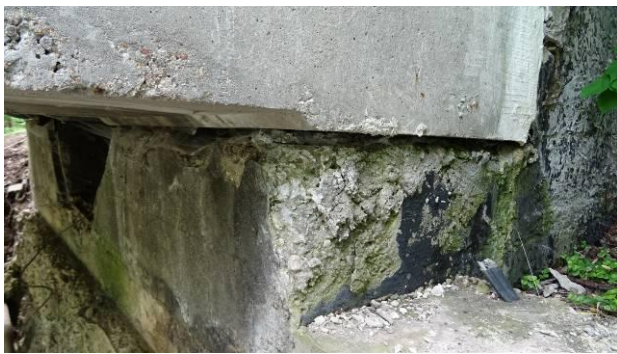
Opěra 1 – křídlo K1L.
Uložení nosníků bezložiskové.

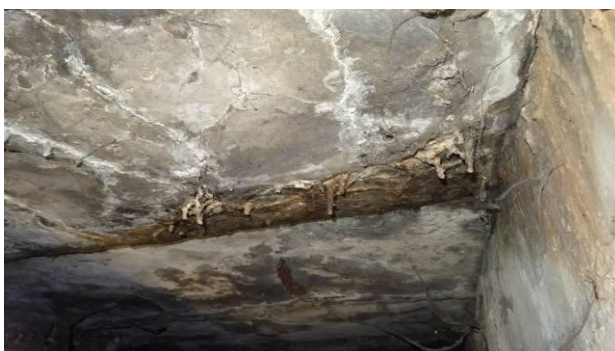
- všechny pohledu přístupné betonové desky mostovky jsou potečené, vlhké s trhlinami, průsaky a inkrustacemi. Stav desek na zbývajících ploše nelze zjistit, bude však pravděpodobně stejný. Stavební stav desek je velmi špatný. S velkou pravděpodobností byly na mostovku použity stropní desky tl. 90 mm z pozemního stavitelství, jejichž únosnost je mnohem nižší než zatížení chodci na lávkách.

Betonová mostovka nad komorou opěry OP1.

- provést diagnostiku NK se zaměřením na:
 - ověření pevnosti betonu nosníků a betonových desek, zjistit způsob uložení desek na nosnících
 - stavu vnitřních prostor komůrek nosníků MPD – lze využít otvorů pro příčné předpětí
 - ověření stavu předpínací výztuže nosníků, zainjektovatelnosti kanálků, stavu předpjeté výztuže v příčných spárách nosníků
 - zjištění množství a kvality výztuže betonových desek
 - diagnostické práce budou prováděny z lešení nebo plošin
- stanovit zatížitelnost lávky, zejména betonových desek mostovky. Zatížitelnost lávky vyznačit vhodným způsobem.
- Vyspravit prokorodované sloupky zábradlí

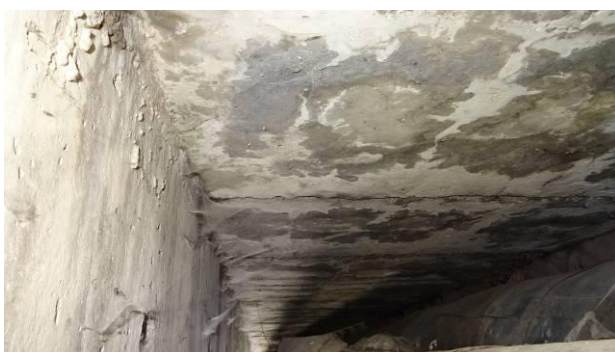
Podhled mostovky – betonové prefa desky v poli 1.

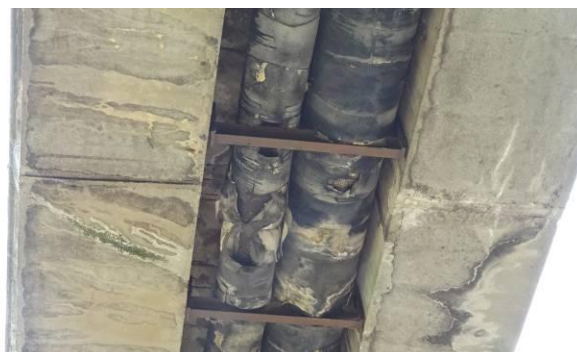
Podhled NK v poli 1 – výluhy v příčné spáře pravého
nosníku MPD

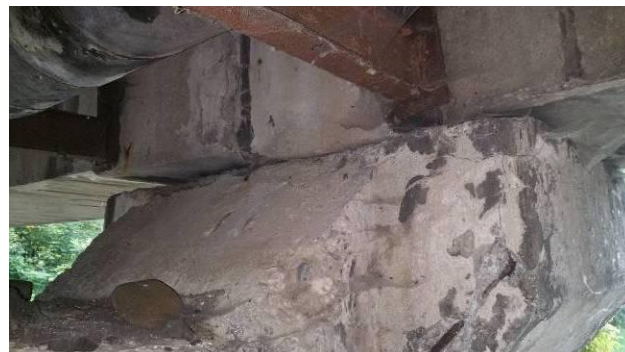
Detail uložení nosníků MPD na podpěře P2L.

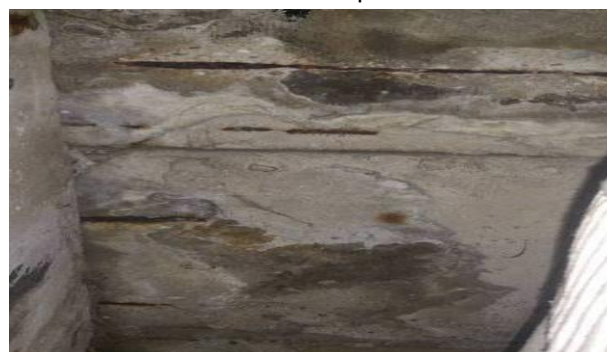
Dtto foto výše.

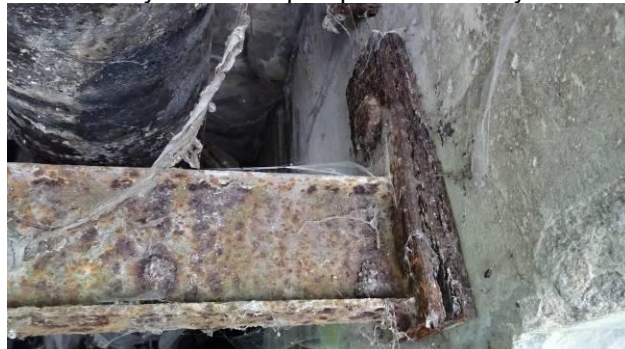
| 4.7 | Cizí zařízení na mostě | <p>Potrubí mezi nosníky MPD:</p> <ul style="list-style-type: none"> - izolace potrubí je potrhána s výluhy na povrchu od prosakující izolace a mostovku. - Ocelové příčníky podepírající potrubí jsou celoplošně napadeny korozí. Některé příčníky jsou oslabeny plátkovou korozí. - Ocelové desky spojující příčníky s kotevními čepy jsou zhotoveny z několika vrstev tenčích plechů, které se deformují a korodují. Některé dílčí plechy jsou oslabeny plátkovou korozí. - Je nutná prohlídka a kontrola kotvení příčníků <p>Ocelové chráničky jsou plošně zkorodované.</p> <p>Betonový základ stožáru VO za OP4 je posunutý a vykloněný – zajištěn byl dvojicí ocelových pásků.</p> |

OPP- příčníky jsou zavěšeny na čepu, který je vložený do otvoru ve stěně nosníku MPD.

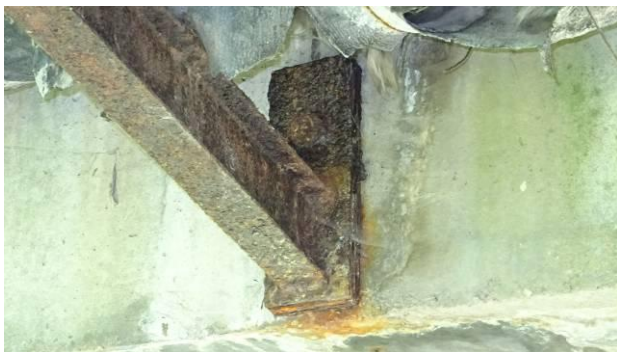
Ditto foto výše.

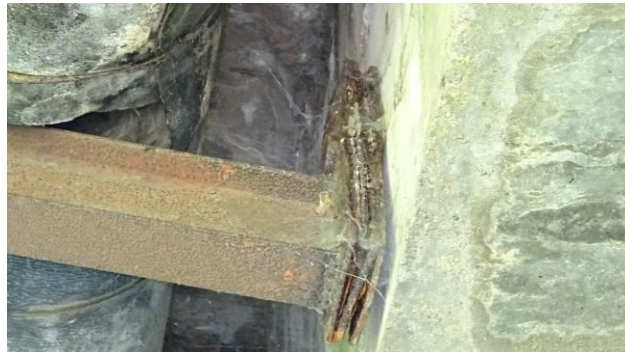
OPP – závěsný čep je s příčníkem spojen ocelovou deskou provedenou z několika vrstev tenkých plechů

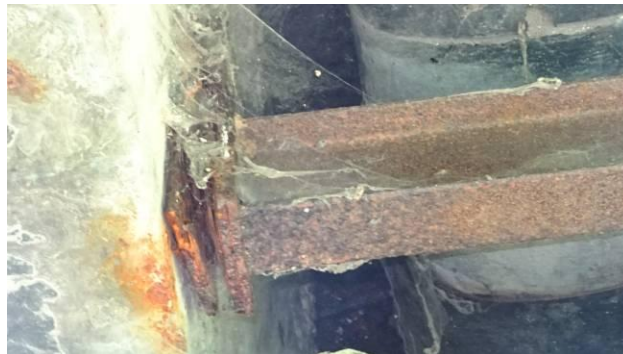
Plátková koroze plechů OPP.

Dtto foto vedle.

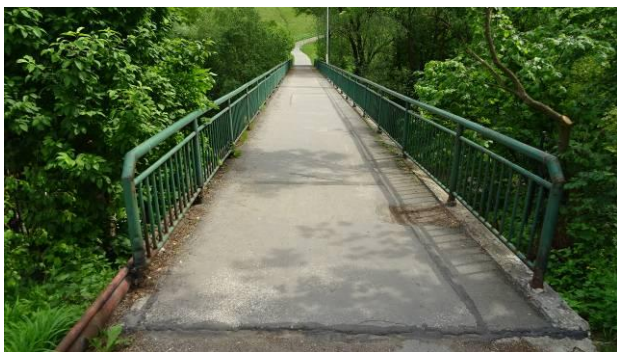
Pohled na mostovku ve směru staničení.

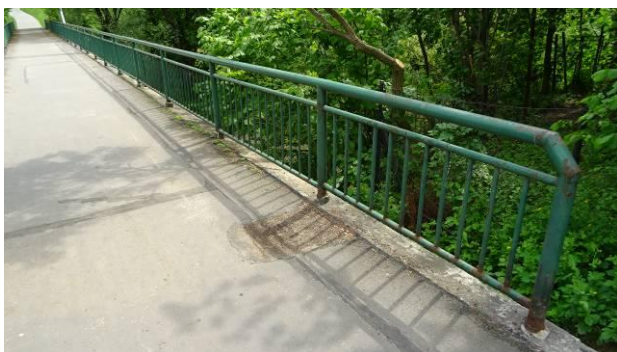
Pravé zábradlí.

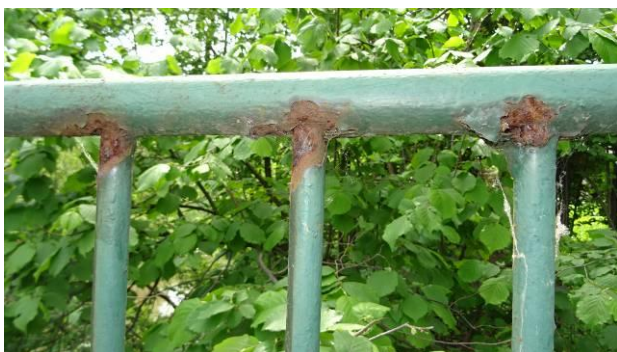
Styk výplně zábradlí s horním madlem.

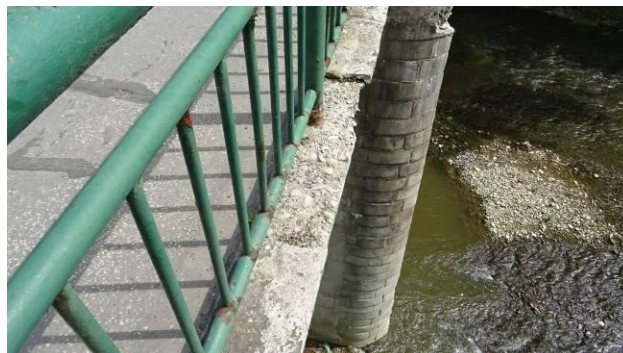
Pravá římsa – rozpad betonu římsy.

Dtto foto vedle.

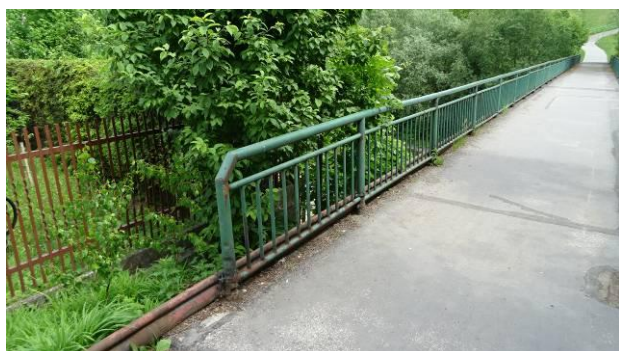
Levé zábradlí.

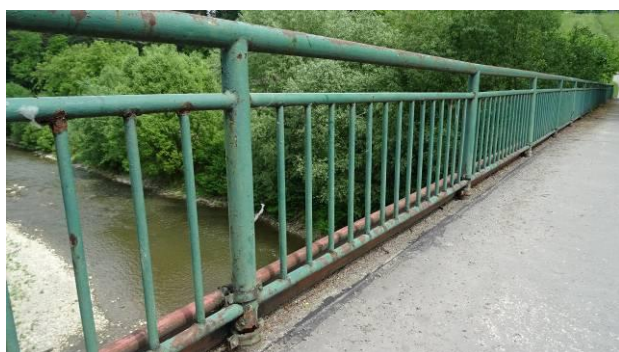
Levé zábradlí nad P2.

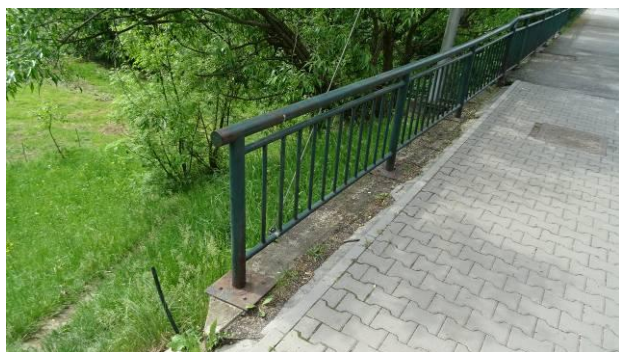
Pravé zábradlí za OP4.

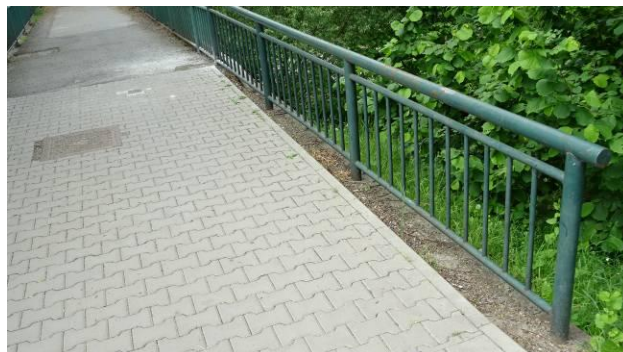
Levé zábradlí za OP4.

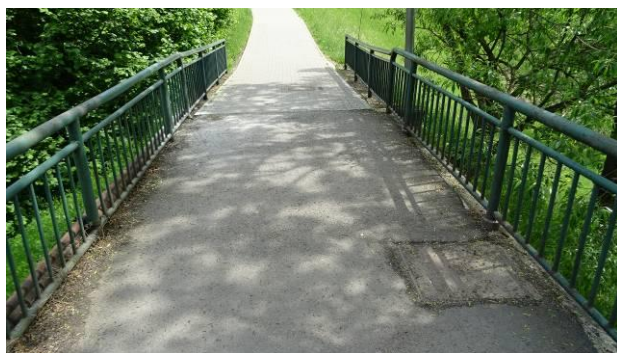
Mostovka nad OP4 – zapravený otvor do komory opěry OP4.

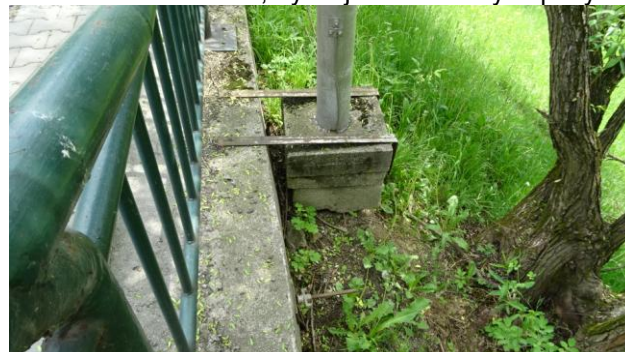
Detail betonového základu stožáru VO za OP4 vpravo.
Základ se naklání, byl zajištěn ocelovými pásy.

Pohled na základ stožáru – viz foto výše.
Zajištění základu stožáru proti naklání.
